## 【重大職業災害案例分享】 - 115 - 8 - 42

### 標題：鐵捲門馬達漏電導致勞工發生感電致死災害案

資料來源：中區職業安全衛生中心

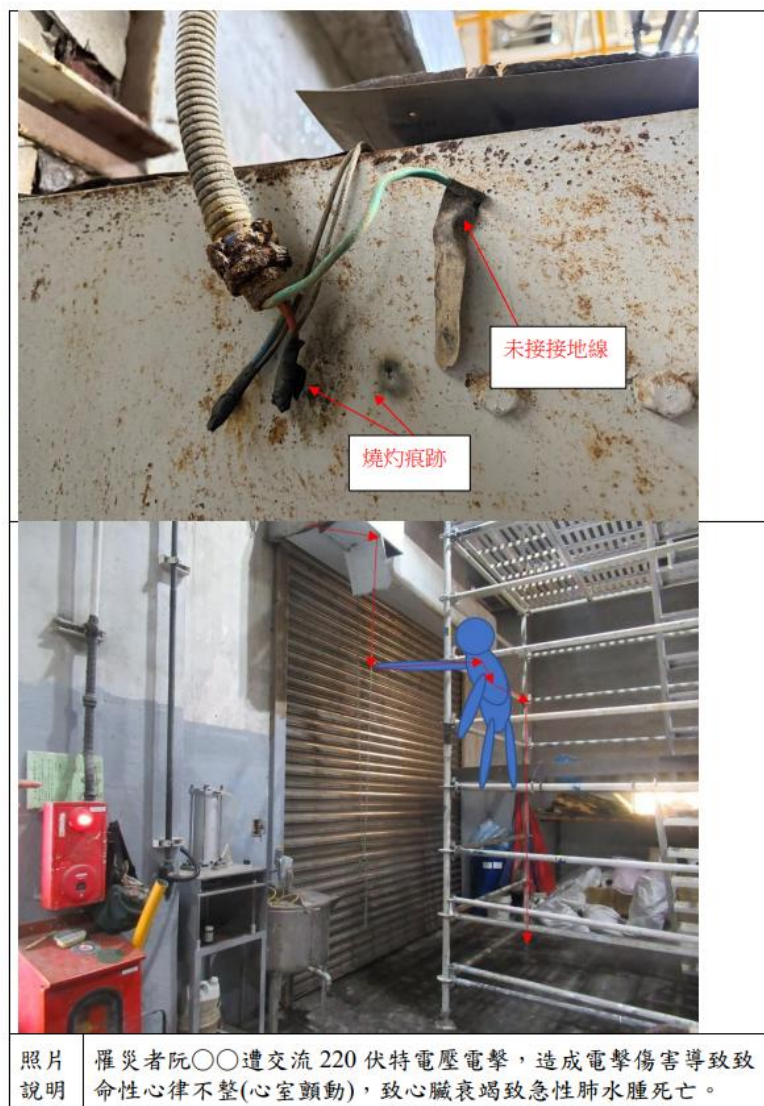
114 年 7 月○日 14 時許，○○公司之承攬人○○工程行工作場所負責人林○○指揮所僱越南籍罹災勞工阮○○、勞工陳○○以及數名勞工從事「○○廢水管路更新」工程之配管作業，當日作業完成後，約 16 時 40 分許，罹災者阮○○與陳○○先行一同至廠房放置作業器具，進入廠房後，罹災者阮○○自行爬上廠房內所搭設之施工架第 1 層，欲將廠房鐵捲門垂落之鐵鍊收至鐵捲門馬達鐵箱內時，罹災者阮○○右手持鐵鍊，右胸與左側腹部靠在施工架側拉桿上時，發生感電倒在施工架上，陳○○發現後爬上施工架確認其情況，隨後其他進入廠房放置器具之同事協助叫救護車，並由救護車送往醫院急救，阮○○因傷重於當日 17 時 52 分不治死亡。

(一)直接原因：罹災者阮○○遭交流 220 伏特電壓電擊，造成電擊傷害導致致命性心律不整(心室顫動)，致心臟衰竭致急性肺水腫死亡。

(1)對於鐵捲門馬達，未於非帶電金屬部分施行接地。

(2)鐵捲門馬達之電源線絕緣不良。

(一)雇主對於使用之電氣設備，應依用戶用電設備裝置規則規定，於非帶電金屬部分施行接地。(職業安全衛生設施規則第 239 條之 1 暨職業安全衛生法第 6 條第 1 項第 3 款)

(二)雇主對勞工於作業中或通行時，有接觸絕緣被覆配線或移動電線或電氣機具、設備之虞者，應有防止絕緣被破壞或老化等致引起感電危害之設施。(職業安全衛生設施規則第 246 條暨職業安全衛生法第 6 條第 1 項第 3 款)
