【職業安全衛生行為錯誤態樣分享】 - 115 - 01 - 35

資料來源：環境與安全衛生中心

作業項目：外牆約三樓高度裝設管線施工作業

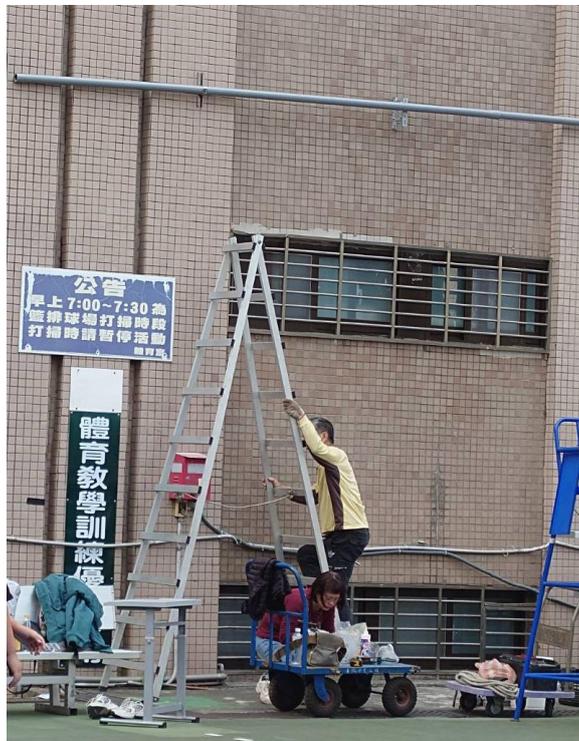
日期：114 年 12 月 31 日上午約 9 時 30 分

地點：學生活動中心北側排球場

- (一)於在高度 2 公尺以上之處所進行作業，未以架設施工架或其他方法設置工作台。
- (二)人員未佩戴安全帽及背負式安全帶，也無設置工作母索可供勾掛。
- (三)使用不符合職業安全衛生設施規則第 230 條規定之合梯。

(一)雇主對於在高度二公尺以上之處所進行作業，勞工有墜落之虞者，應以架設施工架或其他方法設置工作台。...(職業安全衛生設施規則第 225 條第 1 項暨職業安全衛生法第 6 條第 1 項)

(二)雇主依前項規定...。使用安全帶時，應設置足夠強度之必要裝置或安全母索，供安全帶鉤掛。(職業安全衛生設施規則第 225 條第 2 項暨職業安全衛生法第 6 條第 1 項)

(三)事業單位以其事業之全部或一部分交付承攬時，應於事前告知該承攬人有關其事業工作環境、危害因素暨本法及有關安全衛生規定應採取之措施。(職業安全衛生法第 26 條第 1 項)

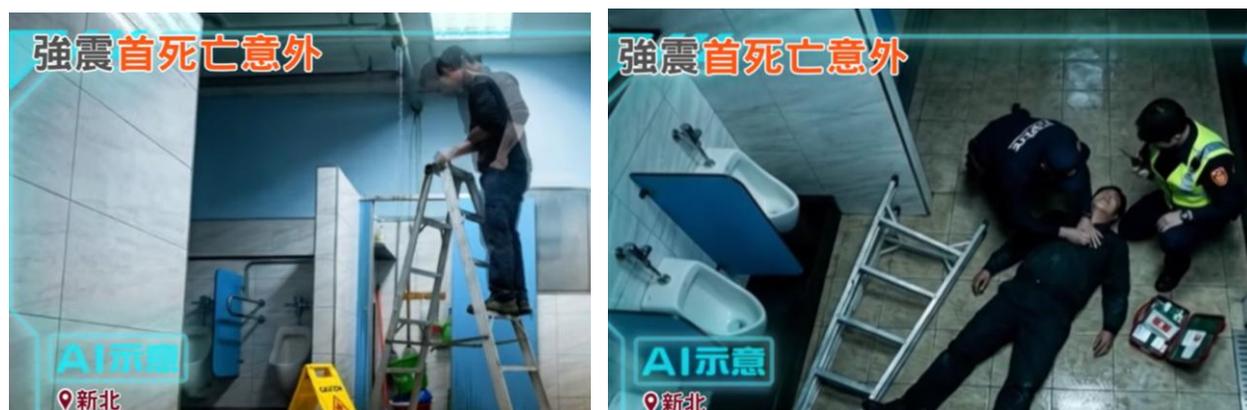
114 年 12 月 27 日深夜，宜蘭外海發生規模 7.0 地震，導致新北市五股的德音國小，4 樓水管被震到裂開，一名 62 歲林姓工友自發性回到學校巡查，發現校內的管線漏水，疑似在關水閥過程中，失足從鋁梯上摔落，頭部重創送醫不治。(資料來源：鏡週刊 <https://today.line.me/tw/v3/article/7N9J8Jl>)

五股德音國小工友疑似地震後查看管線時，爬鋁梯不慎跌落。
