【重大職業災害案例分享】 - 114 - 11 - 33

標題：電器行所僱勞工簡○○發生感電災害致死重大職業災害

資料來源：勞動部職業安全衛生署中區職業安全衛生中心

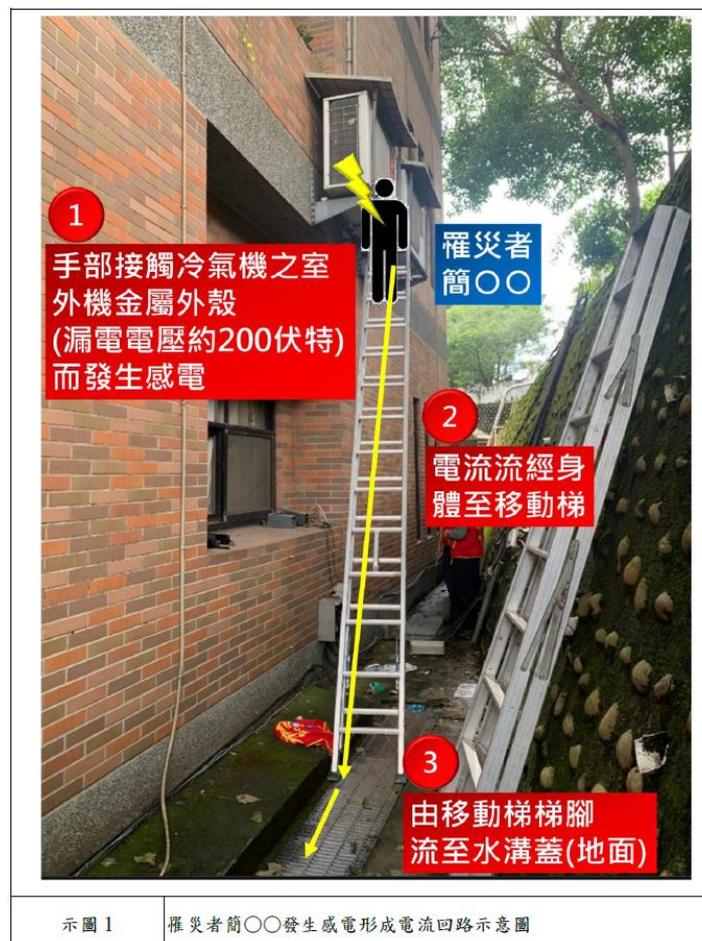
112年6月14日上午9時45分許○○電器行罹災者簡○○至彰化縣○○○○從事冷氣機清洗保養作業，於10時33分許完成清洗保養後，於10時37分許簡○○將移動梯及工具移至彰化縣○○○○大樓後方欲檢查冷氣機之室外機之情形，簡○○使用移動梯爬至冷氣機之室外機旁即開始進行檢查工作（簡○○站立移動梯位置距離地面高度約3公尺），過一會旁人聽到簡○○大喊一聲（疑似觸電的聲音）後即癱於移動梯上，當下送往彰化基督教醫療財團法人彰化基督教醫院急救，後於112年6月17日轉診至童綜合醫療社團法人童綜合醫院治療，惟仍於112年7月3日不治死亡。

(一)直接原因：罹災者簡○○站立於高度約3公尺之移動梯上從事冷氣機之室外機檢查作業時，接觸漏電之室外機外殼而發生感電後墜落地面，造成心律不整及高處跌落致急性外傷性顱內出血，致缺氧性腦病變死亡。

- (1)對於電氣設備及線路之檢查、修理或調整等有導致感電之虞者，未停止送電。
- (2)從事電氣工作未使用絕緣防護具及其他必要之防護器具。
- (3)高度 2 公尺以上之高處作業未使用安全帶、安全帽及其他必要之防護具。
- (4)高度 2 公尺以上之處所進行作業未架設施工架或其他方法設置工作台。
- (5)電氣設備（冷氣機之室外機）未於非帶電金屬部分施行接地。

(一)雇主對於使用之電氣設備，應依用戶用電設備裝置規則規定，於非帶電金屬部分施行接地。(職業安全衛生設施規則第 239-1 條)

(四)雇主為防止電氣災害，應依下列規定辦理：...十二、對於電氣設備及線路之敷設、建造、掃除、檢查、修理或調整等有導致感電之虞者，應停止送電，...。(職業安全衛生設施規則第 276 條第 12 款暨職業安全衛生法第 6 條第 1 項)

(六)雇主對於在高度二公尺以上之處所進行作業，勞工有墜落之虞者，應以架設施工架或其他方法設置工作台。(職業安全衛生設施規則第 225 項暨職業安全衛生法第 6 條第 1 項)
