【重大職業災害案例分享】 - 114 - 12 - 34

標題：從事安裝冷氣作業發生墜落致死重大職業災害

資料來源：勞動部職業安全衛生署北區職業安全衛生中心

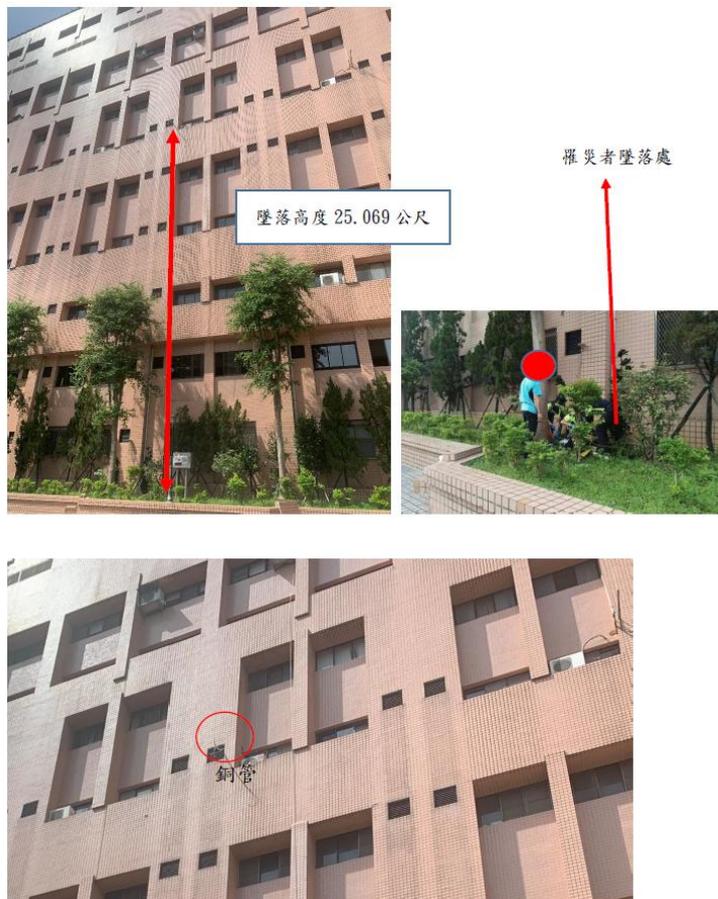
114年7月16日16時20分，○○工程行負責人洪罹災者於○○公司6樓進行冷氣安裝作業，身穿背負式安全帶並掛勾於消防逃生用緩降機之吊臂D型環上（當時吊臂未伸出），人攀出窗外平台，站立於冷氣機前方，試圖以左手拉銅管以接於冷氣機上時，疑因罹災者重心不穩，突然有下墜力量，導致緩降機之吊臂與主體脫離，造成罹災者連同吊臂墜落至1樓花圃，經送醫後搶救無效死亡。

罹災者從事冷氣安裝作業，疑因罹災者重心不穩，突然有下墜力量，導致緩降機之吊臂與主體脫離，造成罹災者連同吊臂墜落至1樓花圃

(一)直接原因：洪罹災者由6樓墜落至1樓花圃致頭部與胸部鈍性創傷死亡（墜落高度25.069公尺）。

(1)於在高度2公尺以上之處所進行作業，未以架設施工架或其他方法設置工作台。

(2)使用安全帶未設置足夠強度必要裝置或安全母索供安全帶鉤掛。

(一)僱主對於在高度二公尺以上之處所進行作業，勞工有墜落之虞者，應以架設施工架或其他方法設置工作台。...(職業安全衛生設施規則第 225 條第 1 項暨職業安全衛生法第 6 條第 1 項)

(二)...。使用安全帶時，應設置足夠強度之必要裝置或安全母索，供安全帶鉤掛。(職業安全衛生設施規則第 225 條第 2 項暨職業安全衛生法第 6 條第 1 項)

(四)防火避難設施應每月至少檢查一次，檢查結果遇有缺失，應報告管理權人立即改善。(消防法施行細則第 5 條第 2 款)
