校園災害案例

勞動部職業安全衛生署中區職業安全衛生中心
Central Occupational Safety and
Health Center, OSHA

案例 某科技大學工作場所發生感電後墜落受傷災害

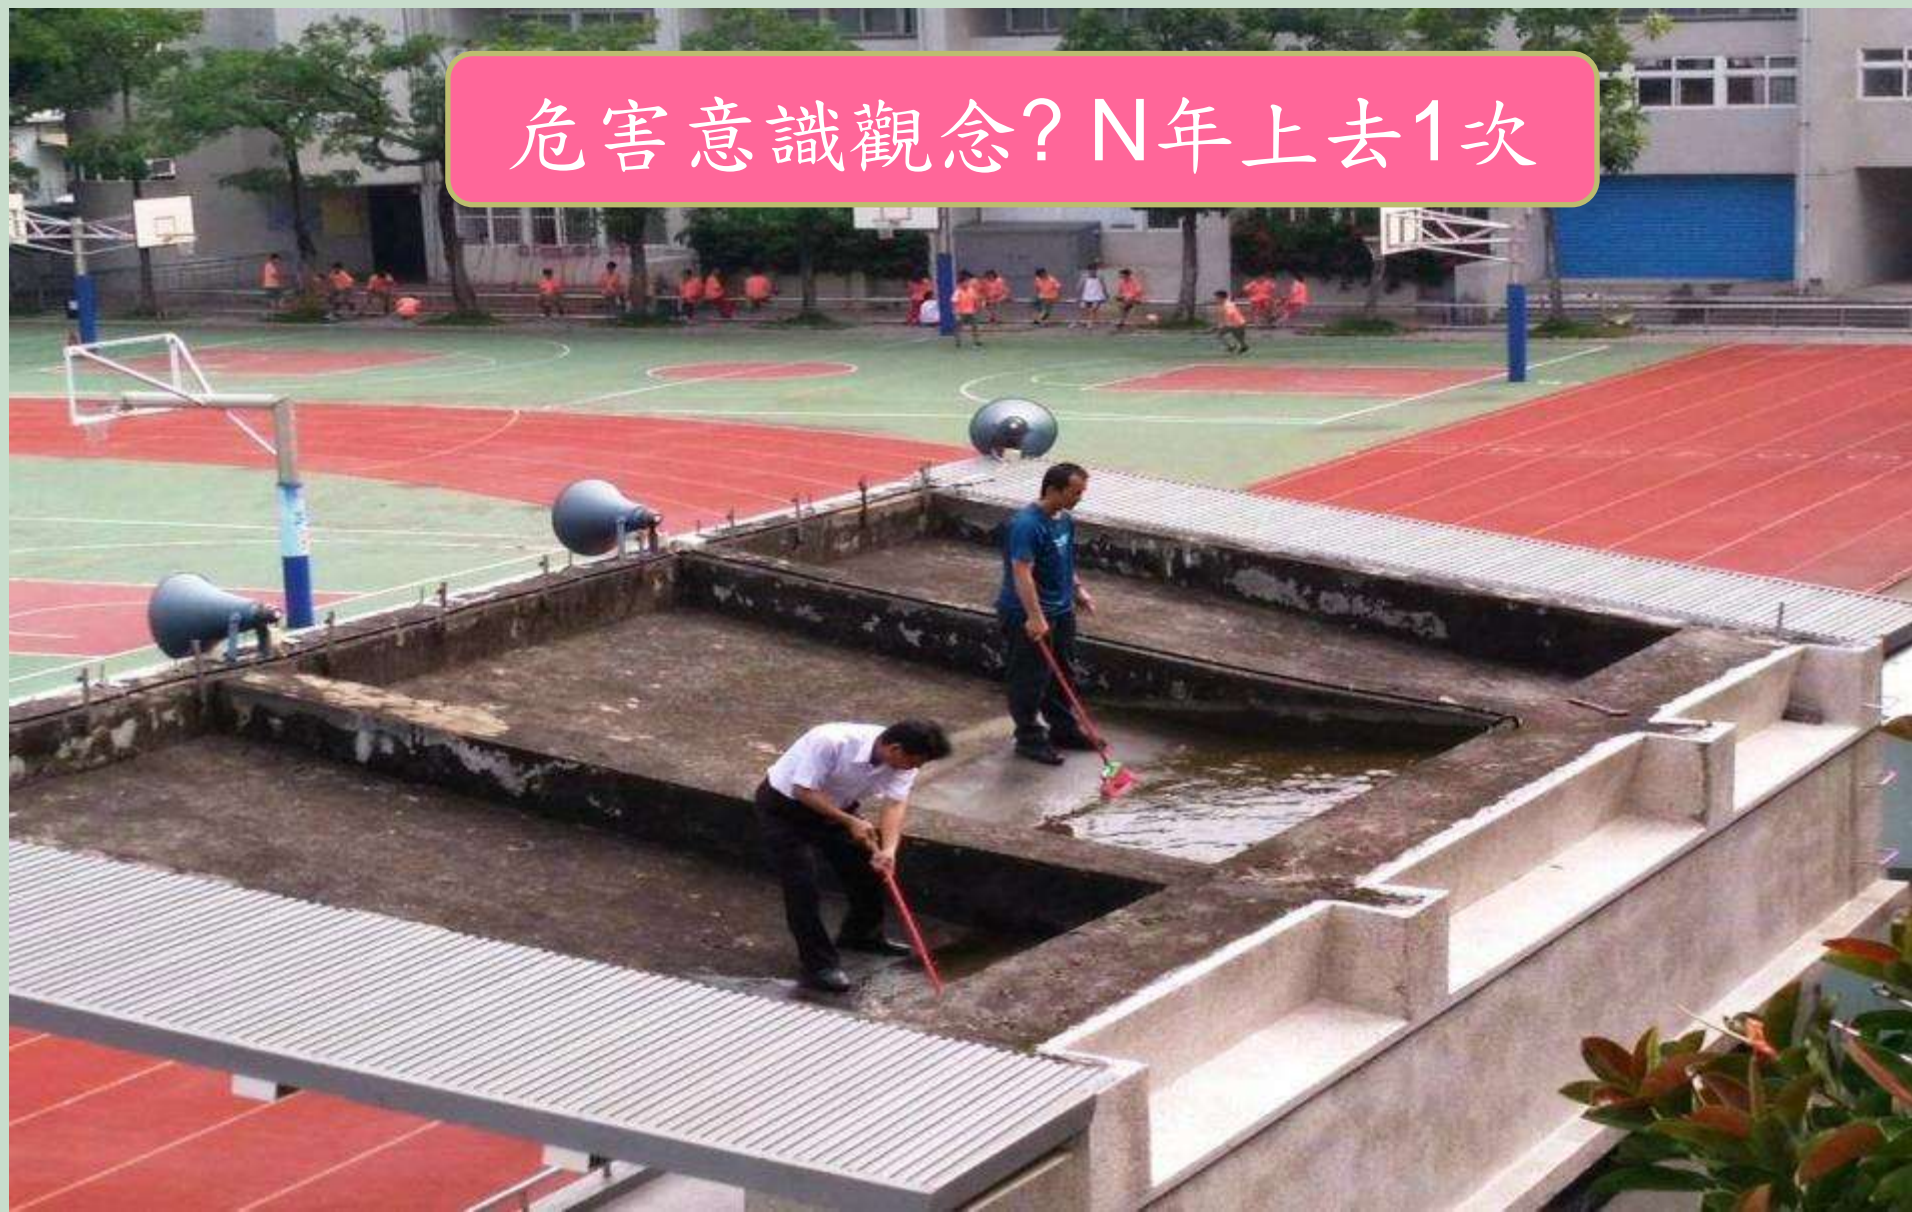
你沒看錯！爬上升旗台斜頂上打掃的人是校長

危害意識觀念？N年上去1次

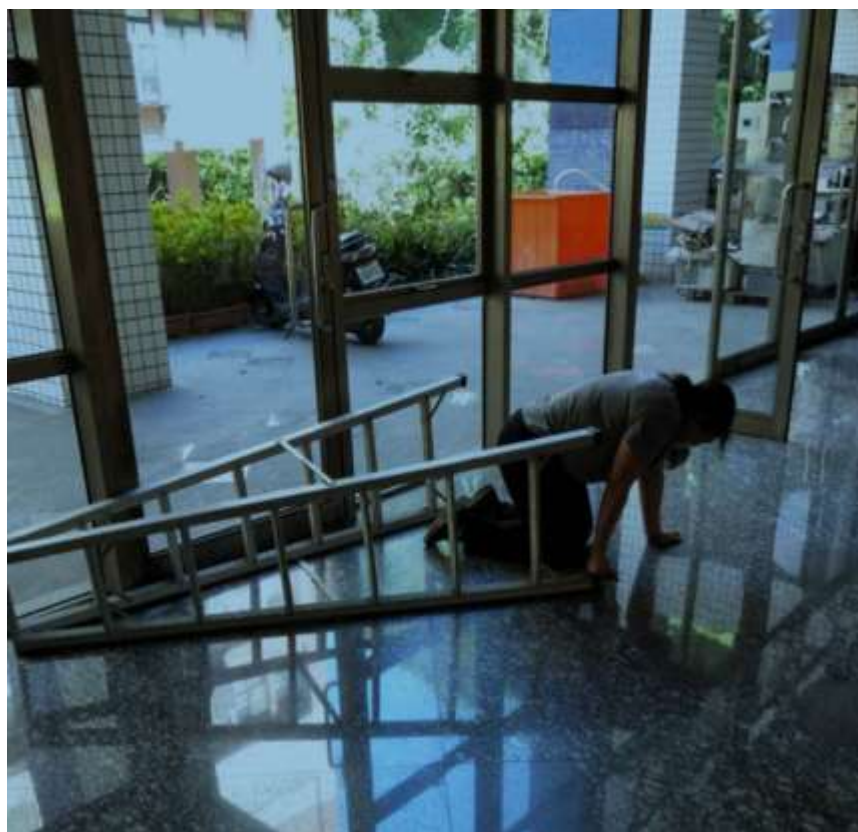
- 某大學助理林○○於108年9月2日9時56分在生技大樓入口處復歸因停電造成當機之門禁系統時，林員站立於合梯第6階處（距離地面高度約1.75公尺）作業，因重心不穩致合梯傾倒，造成林員右腳腳踝骨折，並打電話叫救護車送至醫院急救，並住院治療。

學校所提改善對策：

- 1.門禁系統控制箱降低高度至2公尺以下。
- 2.函知各單位加強宣導合梯使用作業規定(從事合梯兩人一組作業)，並確實要求所屬依規定作業。
- 3.設備異常排除，須由管理單位會同專業廠商處理。

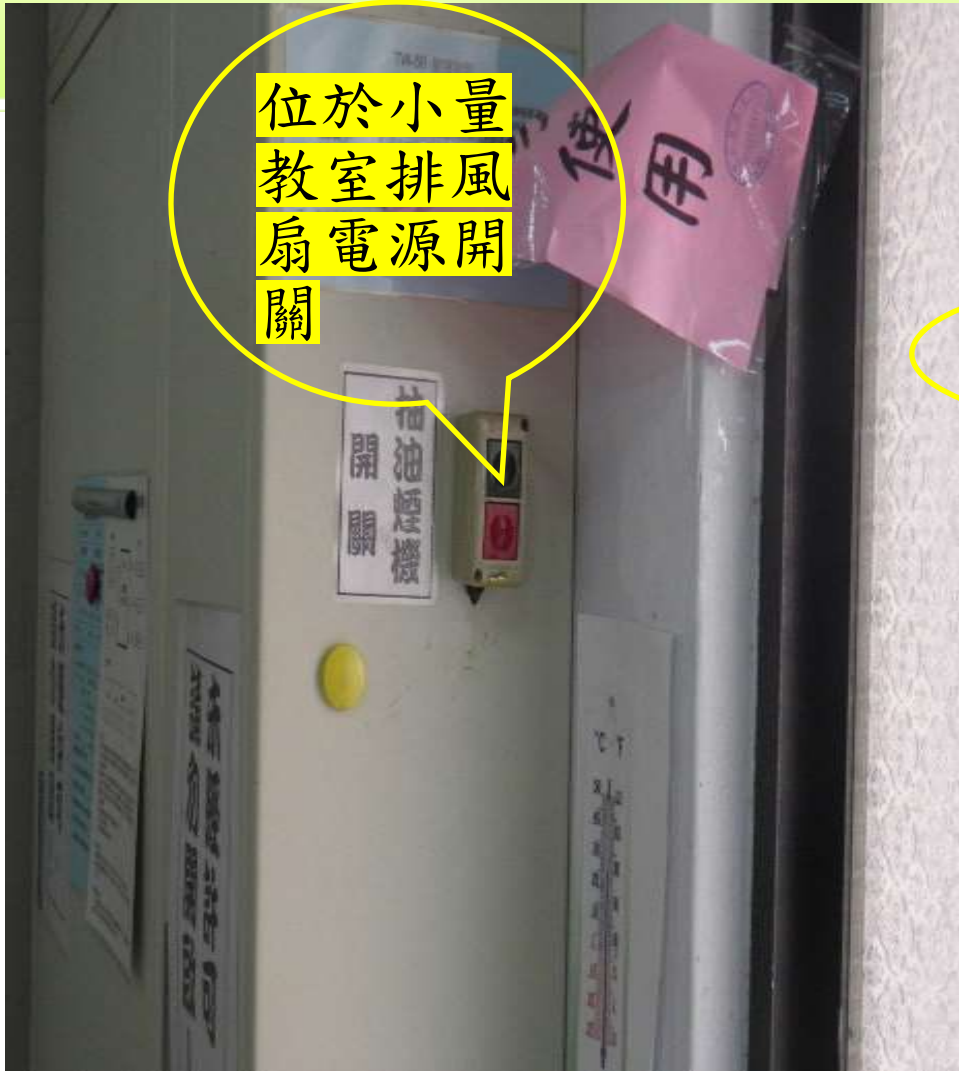
- 107年10月29日9時50分許，自營作業者吳○○未依約定時間提早至某大學小量教室排風扇現場察看，並請陳○○老師關閉位於小量教室排風扇電源開關，未採取掛牌或上鎖，陳○○老師準備告知同學勿使用排風扇時，已有同學開啟排風扇電源，造成正在察看馬達傳動帶編號之吳○○右手食指及左手中指遭馬達傳動帶夾傷，送中山醫學大學附設醫院住院治療。

- 雇主對於機械之掃除、上油、檢查、修理或調整有導致危害勞工之虞者，應停止相關機械運轉及送料。為防止他人操作該機械之起動等裝置或誤送料，應採上鎖或設置標示等措施，並設置防止落下物導致危害勞工之安全設備與措施。（職業安全衛生設施規則第57條第1項暨職業安全衛生法第6條第1項）

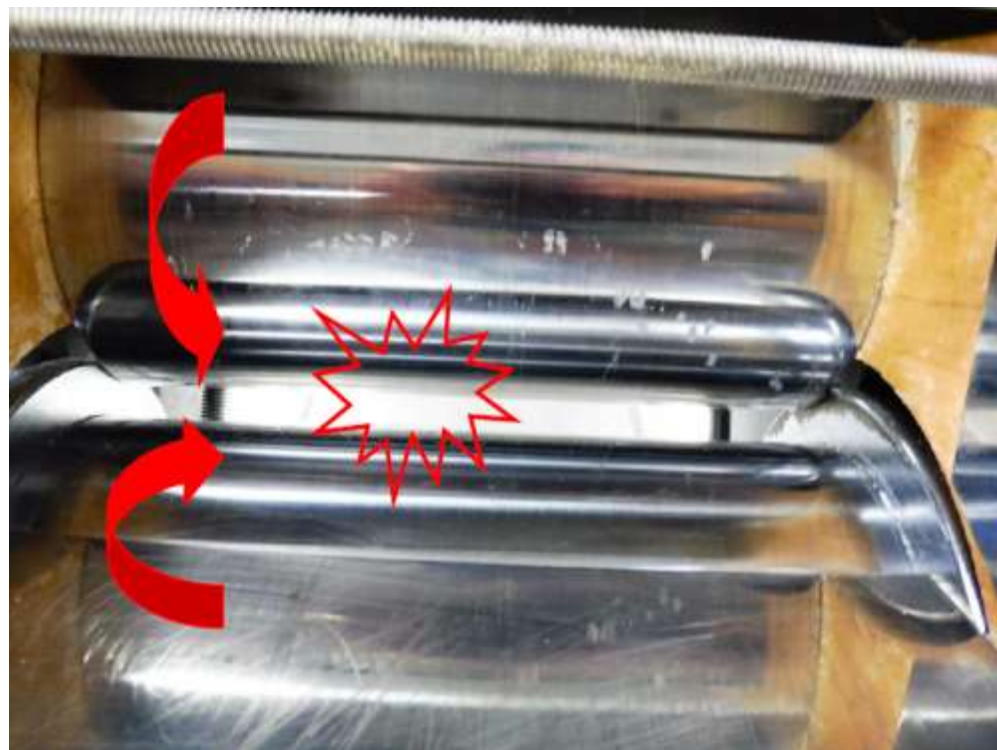
- 某大學四技進修部大二學生鄭員於107年10月24日20時許，於上課結束後進行壓麵機清潔作業時，因鄭員為清潔方便，左手持抹布直接伸入仍在運轉中之壓麵機滾輪處(即在未停止該機械運轉且未開啟具有連鎖裝置之護蓋狀態下)，致鄭員左手遭該機滾輪捲入夾傷，造成食指、中指及無名指兩節粉碎性骨折，由救護車送至光田醫院住院治療。

學校所提改善對策：

- 請授課教師加強機械設備安全宣導(教師於第一堂課上課前皆以進行該專業教室安全衛生作業要點之教育宣導)。
- 在該設備張貼警告標語「操作壓麵機時，手請勿超過網子上緣，清洗時務必打開網子斷電」。
- 已委託設備廠商研議裝設壓麵機感溫斷電裝置。
- 增設高壓空氣噴槍輔助壓麵機清潔作業，降低人員手部接觸捲夾點之機率。

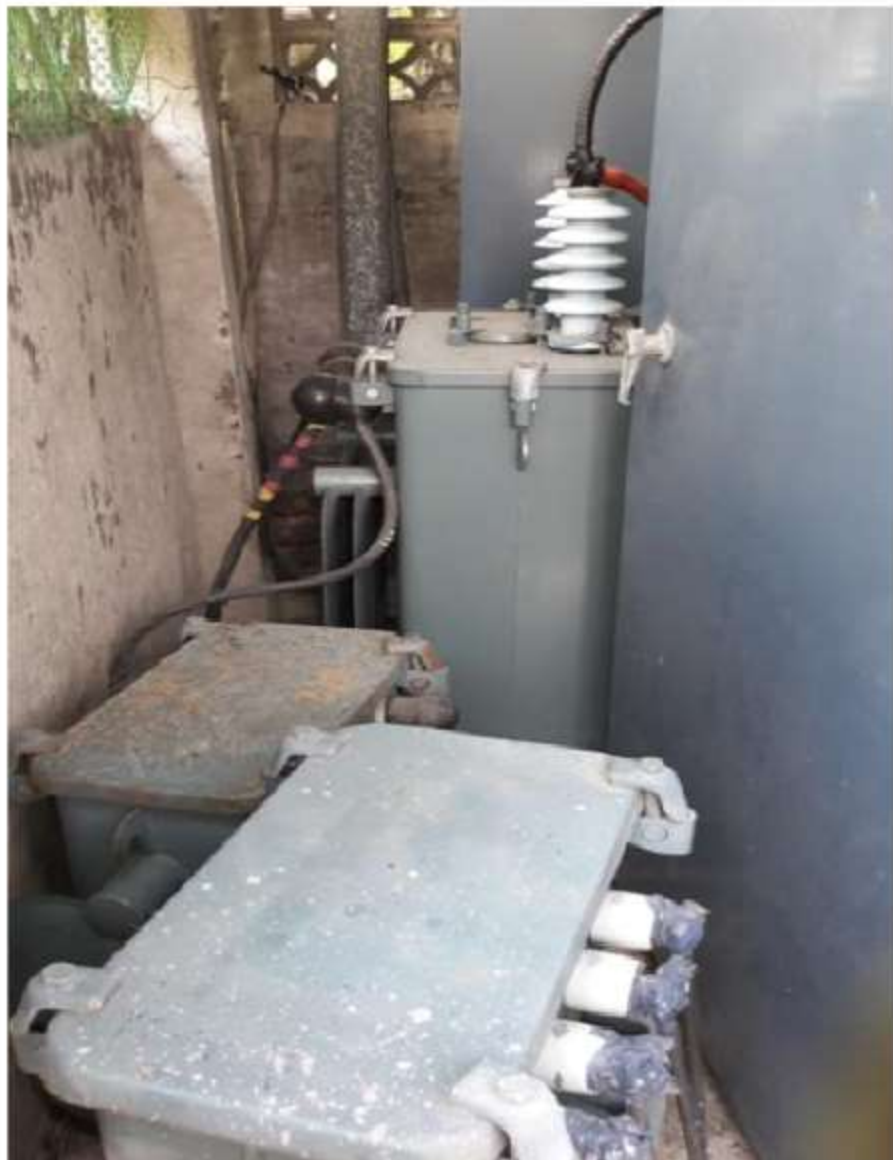
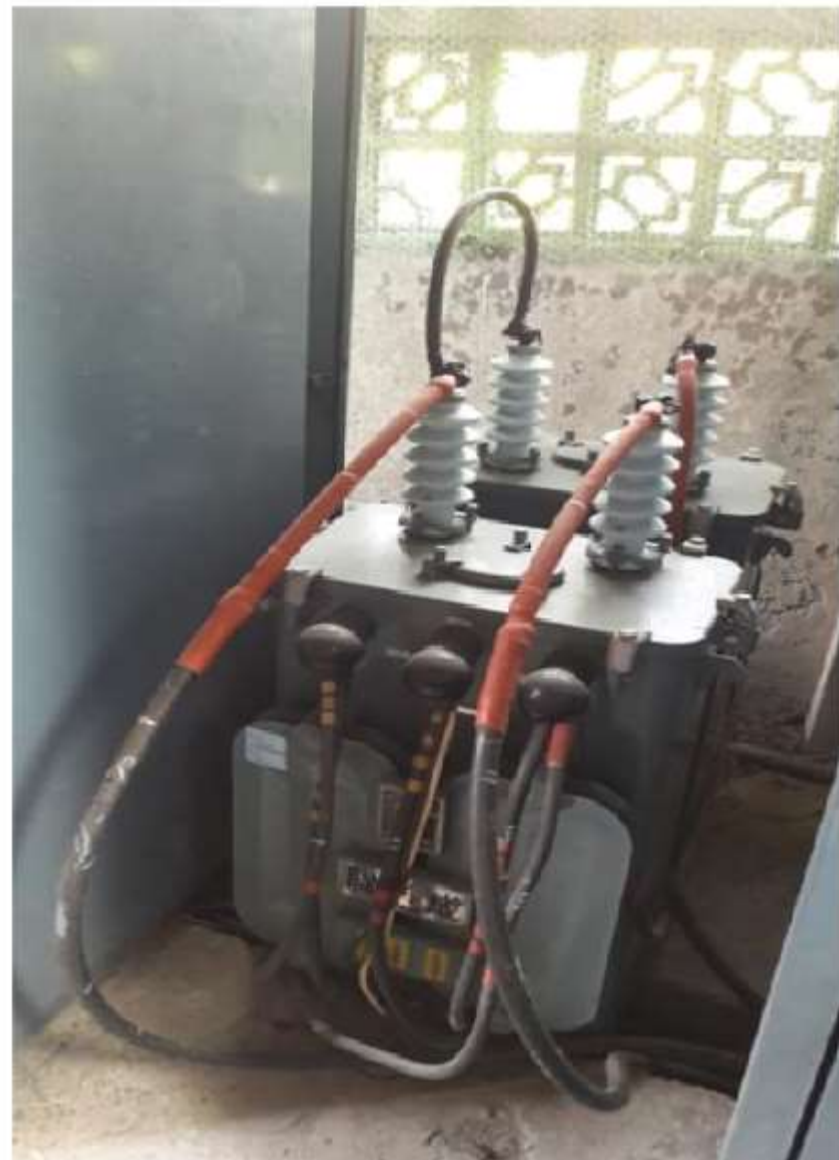
某大學承攬人發生感電受傷案

- 雇主對於配電盤後面如裝設有高壓器具或電線時，應設適當之通路。（職業安全衛生設施規則第271條）
- 雇主對於電氣機具之帶電部分(變壓器電線)，如勞工於作業中或通行時，有因接觸(含經由導電體而接觸者)或接近致發生感電之虞者，應設防止感電之護圍或絕緣被覆。（職業安全衛生設施規則第241條）

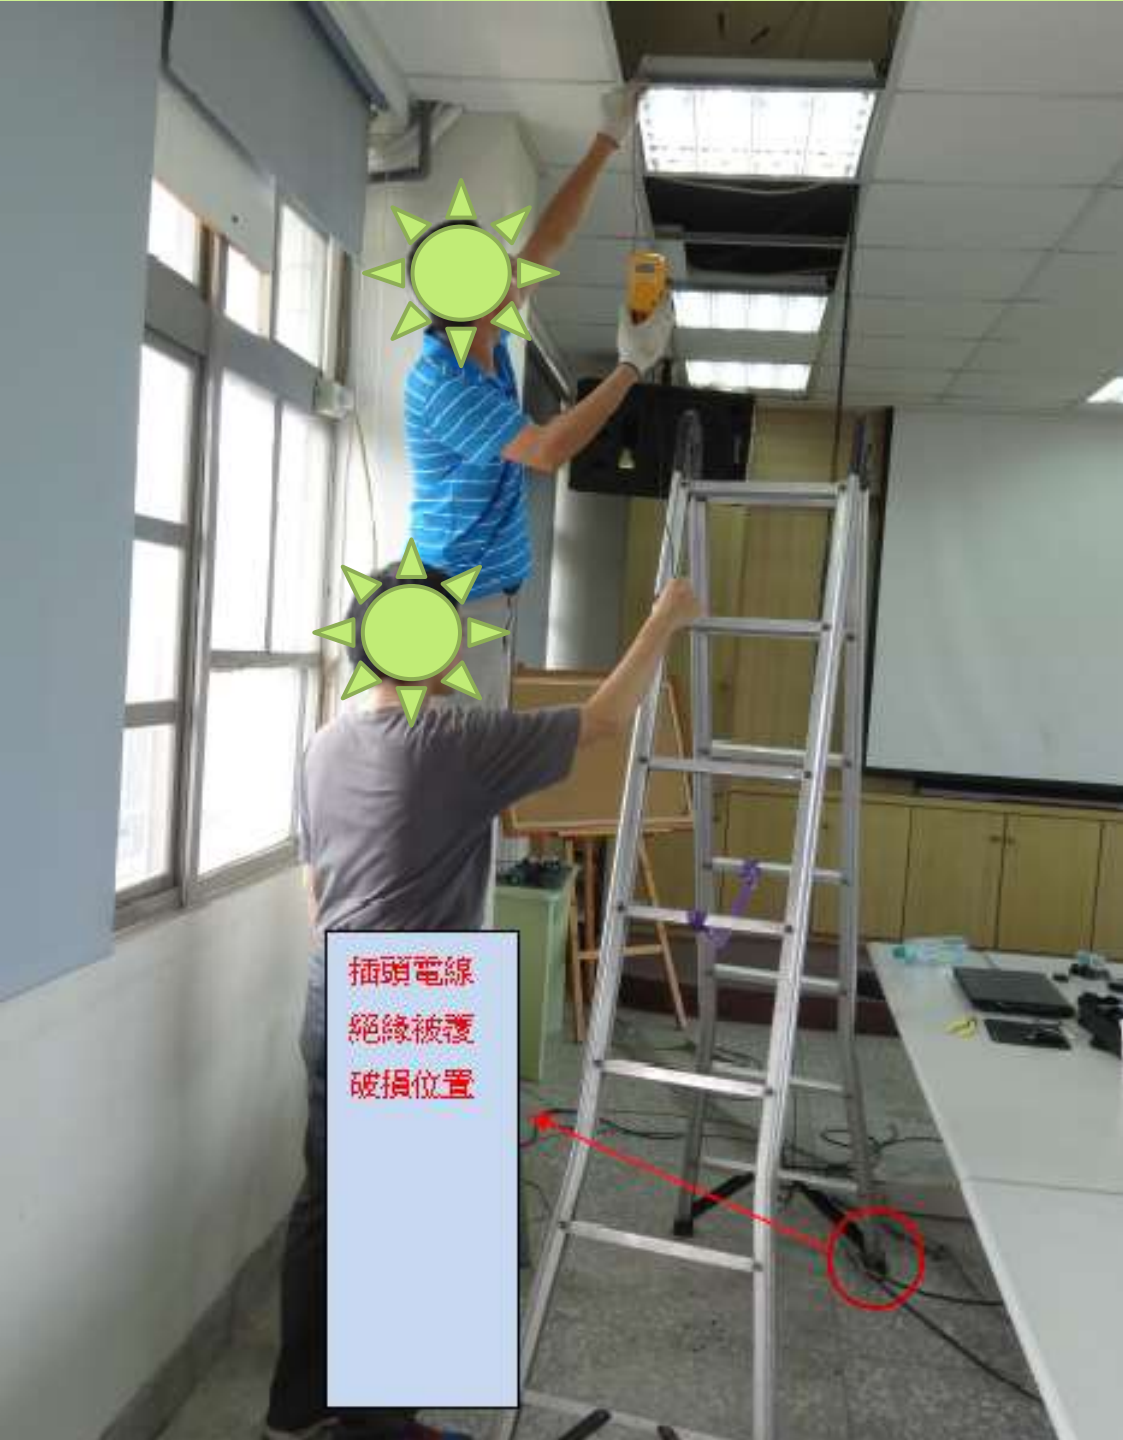
- ◎ 直接原因：罹災者000站立於鋁梯上從事投影設備線路拉設作業時，因鋁梯勾到地面插座電線裸露處，電流經身體及天花板輕鋼架，與大地構成迴路，造成感電致死災害。
- ◎ 間接原因：插座電線絕緣被覆被破壞。
- ◎ 基本原因：
 - 未訂定安全衛生工作守則。
 - 未接受安全衛生教育訓練。
 - 未置職業安全衛生業務主管。

插頭電線
絕緣被覆
破損位置

106.9伏特

•OO國小OO會議室，有地面插座電線帶電體裸露之情形，該電線未有防止絕緣被覆破壞或老化等致引起感電危害之設施，違反職業安全衛生設施規則第246條：「雇主對勞工於作業中或通行時，有接觸絕緣被覆配線或移動電線或電氣機具、設備之虞者，應有防止絕緣被覆破壞或老化等致引起感電危害之設施。」，暨職業安全衛生法第6條第1項第3款：「雇主對下列事項應有符合規定之必要安全衛生設備及措施：1、...。3、防止電、熱或其他之能引起之危害。...。」規定。

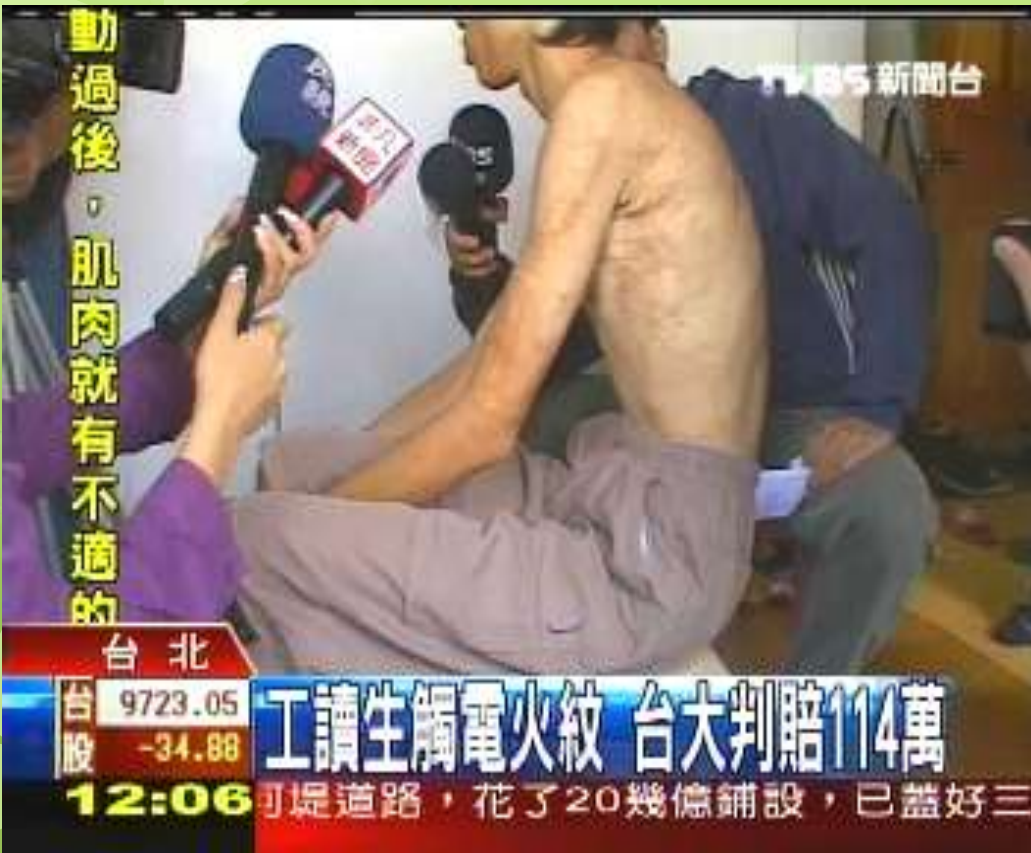
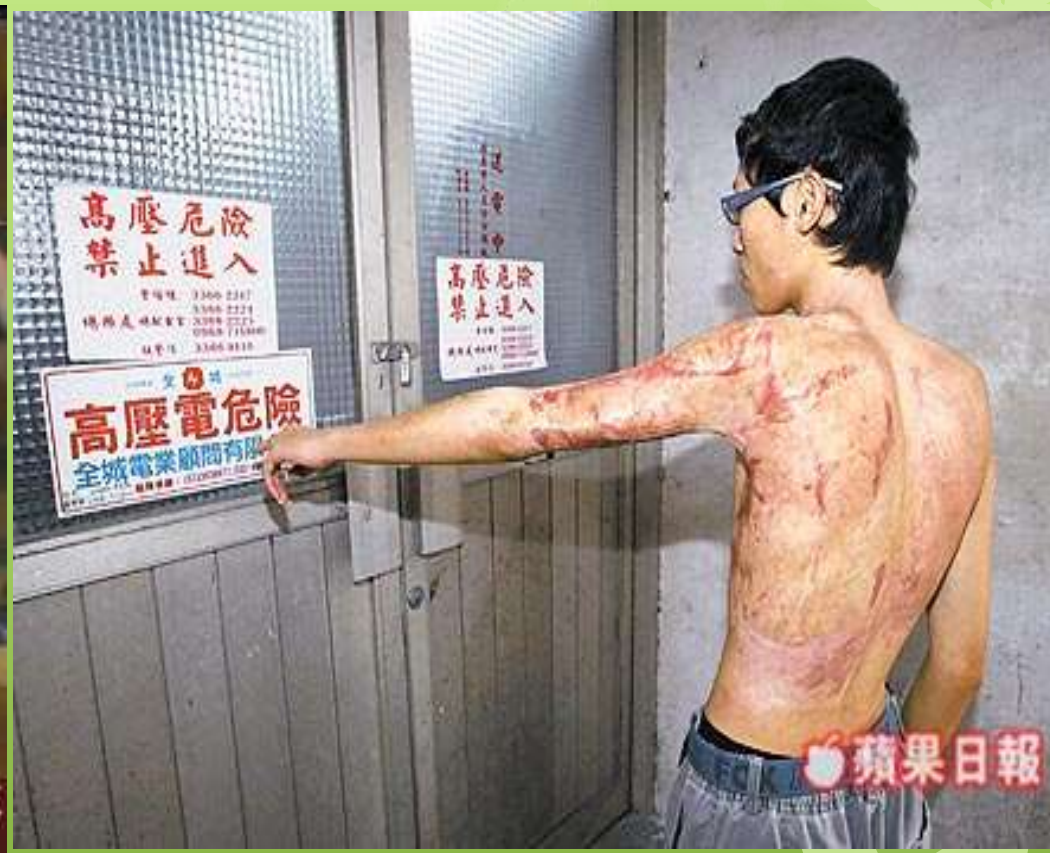
案例 工讀生遭電擊 台大判賠114萬

(六)綜上，系爭建物內設置高壓配電設備，具高度危險性之設施，甚為危險，惟該建物之前門竟僅有門框，未見門板，亦未張貼「高壓危險、禁止進入」等警告標示，任何人均可輕易經由該前門進入系爭建物內，又本件意外事故發生當日，該鋁門竟呈開啟狀態，且鋁門之上方玻璃處僅張貼一張破舊毀損、字跡褪色，甚難辨識之「非工作人員請勿開啟。工務組」告示，未見其他醒目之警語，該設置高壓配電盤之箱櫃外觀亦無高壓電危險之警語等等，均足證台灣大學對於系爭建物之管理有欠缺。丁○○以台灣大學之公有公共設施之管理有所欠缺，依國家賠償法第3條第1項之規定，請求台灣大學負國家賠償責任，即屬有據。

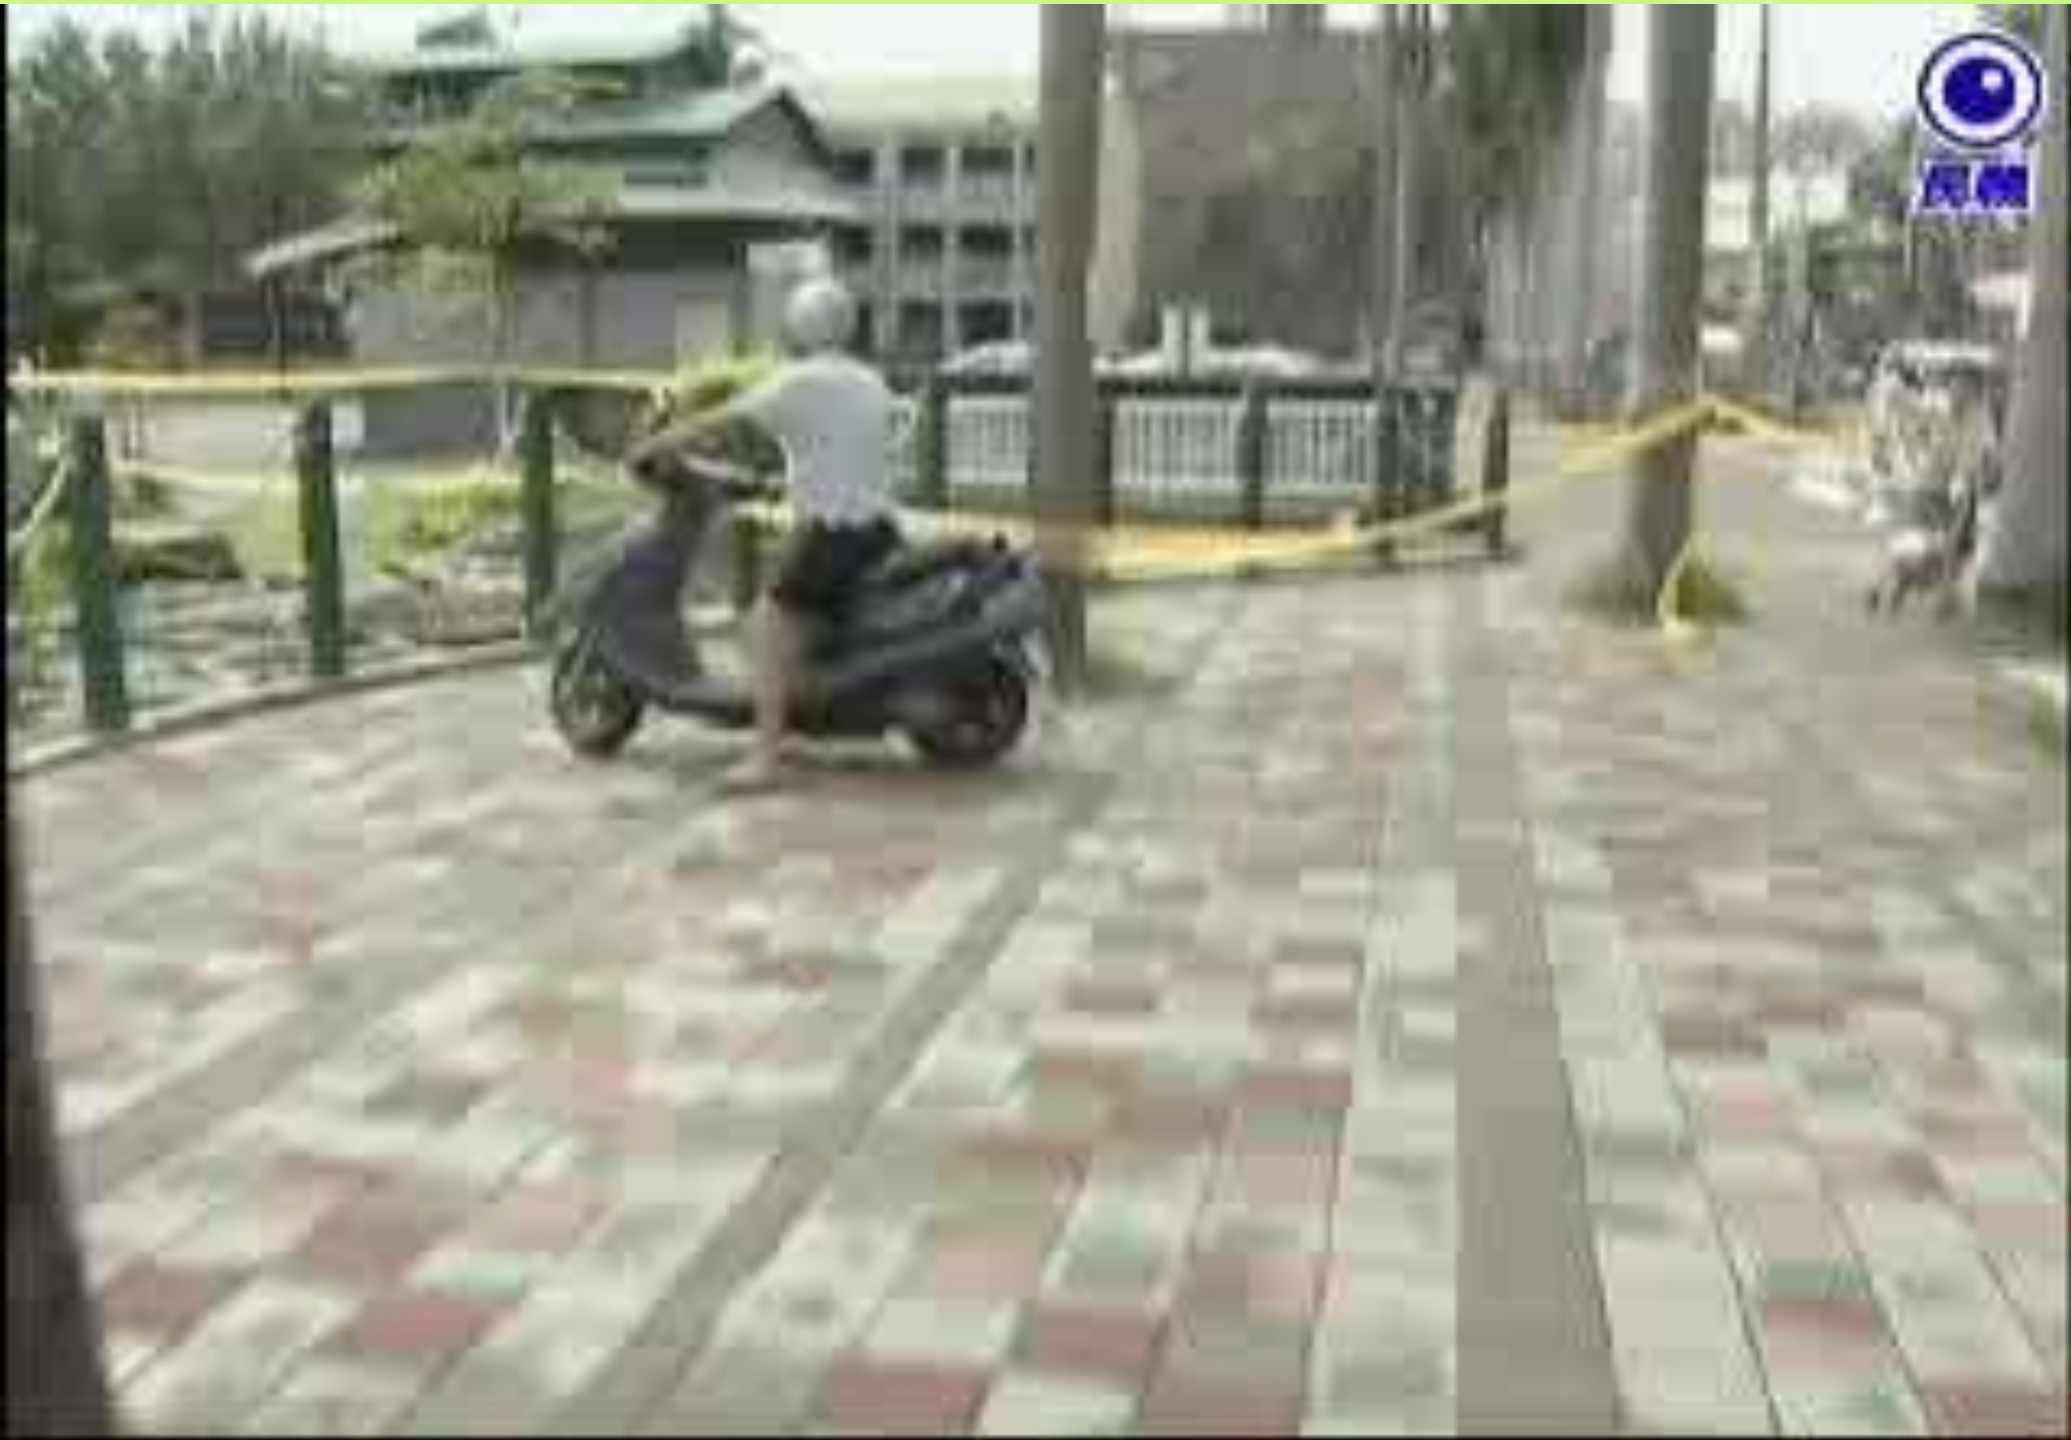
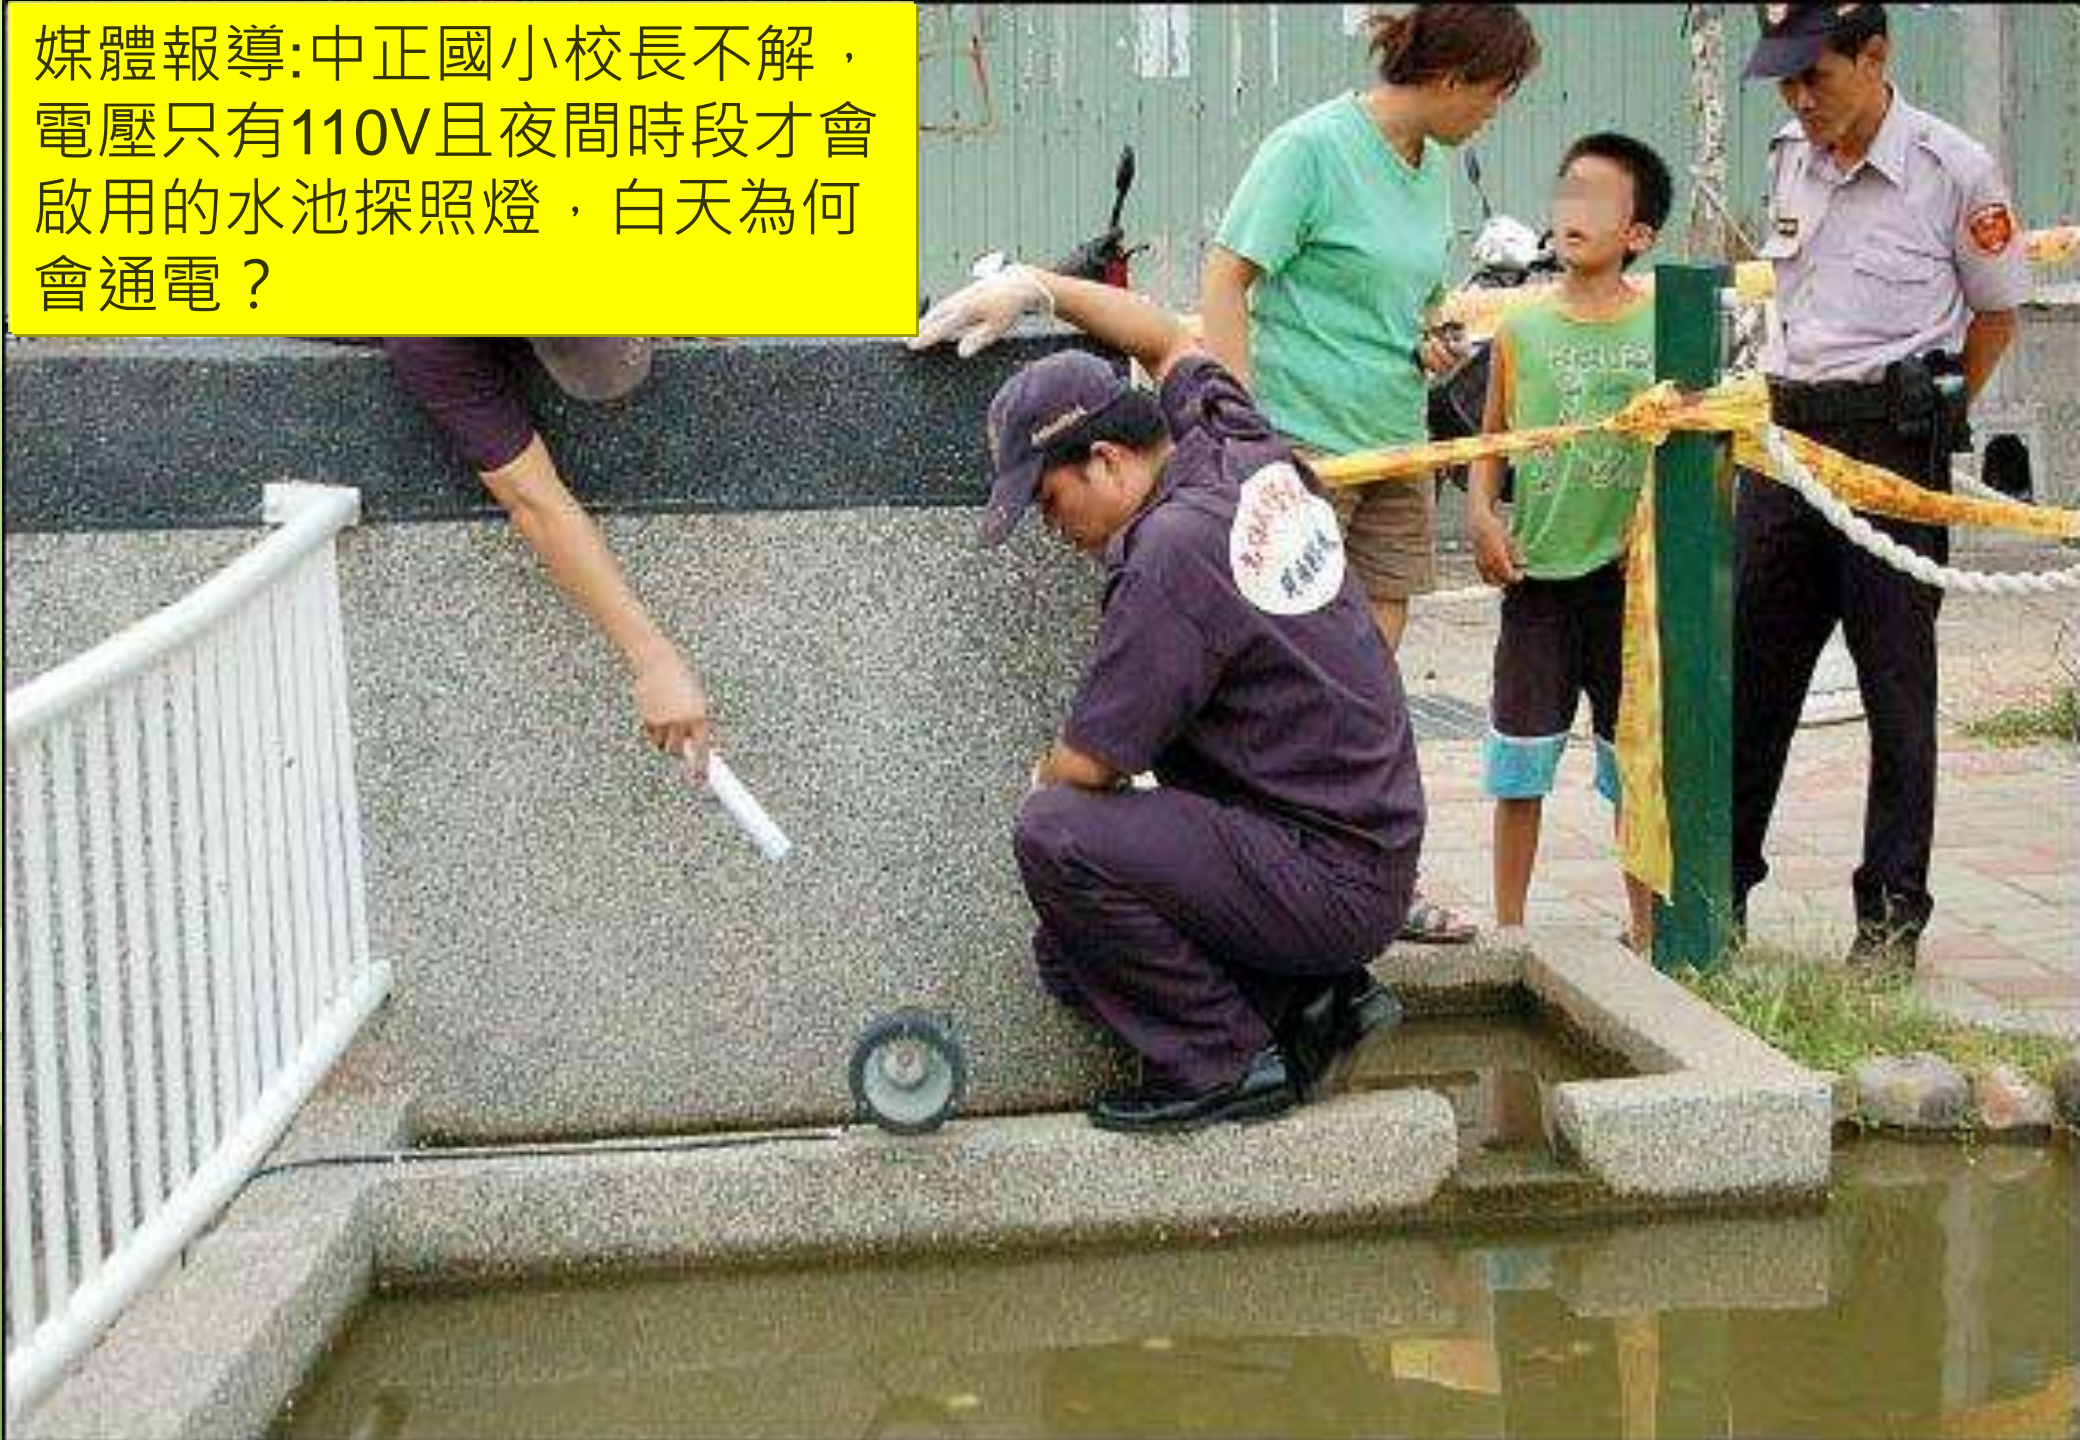
- 全身抽搐 手肘焦黑 發出劈啪電擊聲
- 觸電燒得皮開肉綻
- 【吳世龍、林錫淵、魏斌／高雄報導】校園暗藏殺機！高雄縣一名小六男童昨午和兩名弟弟及一名小二鄰居回學校玩耍，他拿麵包要餵校門旁景觀池裡的魚時，疑遭漏電的投射燈電擊，下半身滑進水池，右手肘與投射燈電擊接觸點並發出「劈啪劈啪」的恐怖觸電聲；附近民眾雖協助報警並剪斷電源，但將許童抱出時已無呼吸，送醫後仍告不治，家長氣憤地要校方負責。

媒體報導:中正國小校長不解，
電壓只有110V且夜間時段才會
啟用的水池探照燈，白天為何
會通電？

如為110V，開關是否有錯接的可能？

開關應接在火線上

- ◎ **未裝漏電保護器**：檢方查出，工程設計師張○○將230伏特的高壓燈座設計在學童可接近的水池邊，未設計隔離設施，也沒監督工人林○○裝漏電保護器；總務主任驗收時僅確認投射燈能運作，三人各有疏失。**考量包商已賠償家屬二百餘萬元和解**，建請法院判處緩刑三至四年。中正國小昨表示，事發後馬上改善所有投射燈座裝置，不希望再發生憾事。
