校園災害案例

勞動部職業安全衛生署中區職業安全衛生中心
Central Occupational Safety and
Health Center, OSHA

案例 某科技大學工作場所發生感電後墜落受傷災害

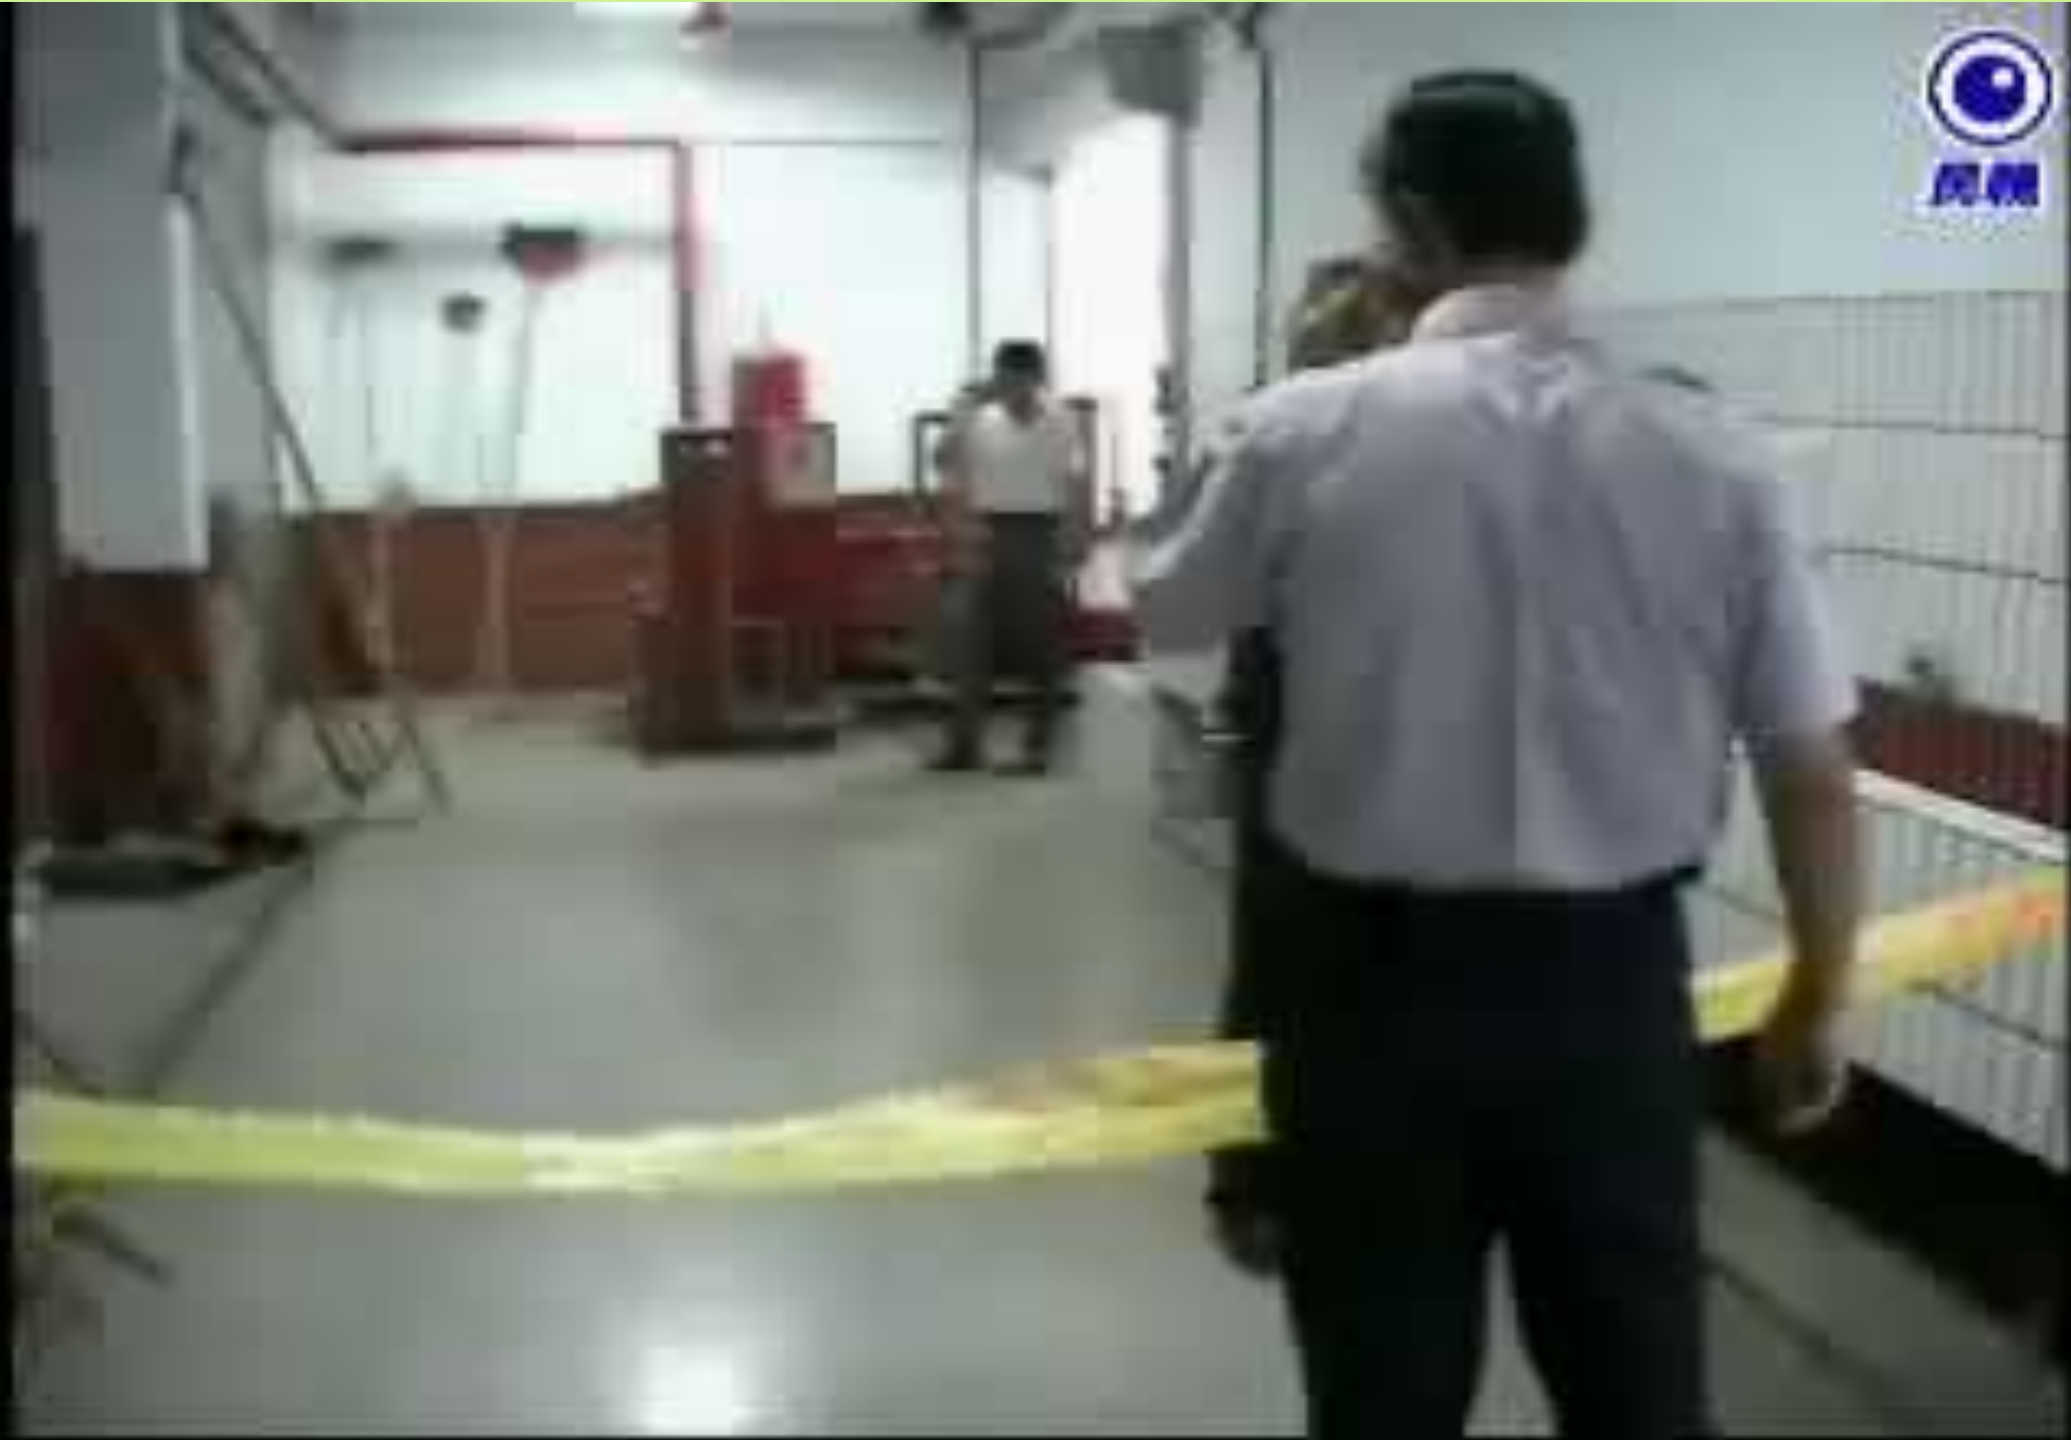
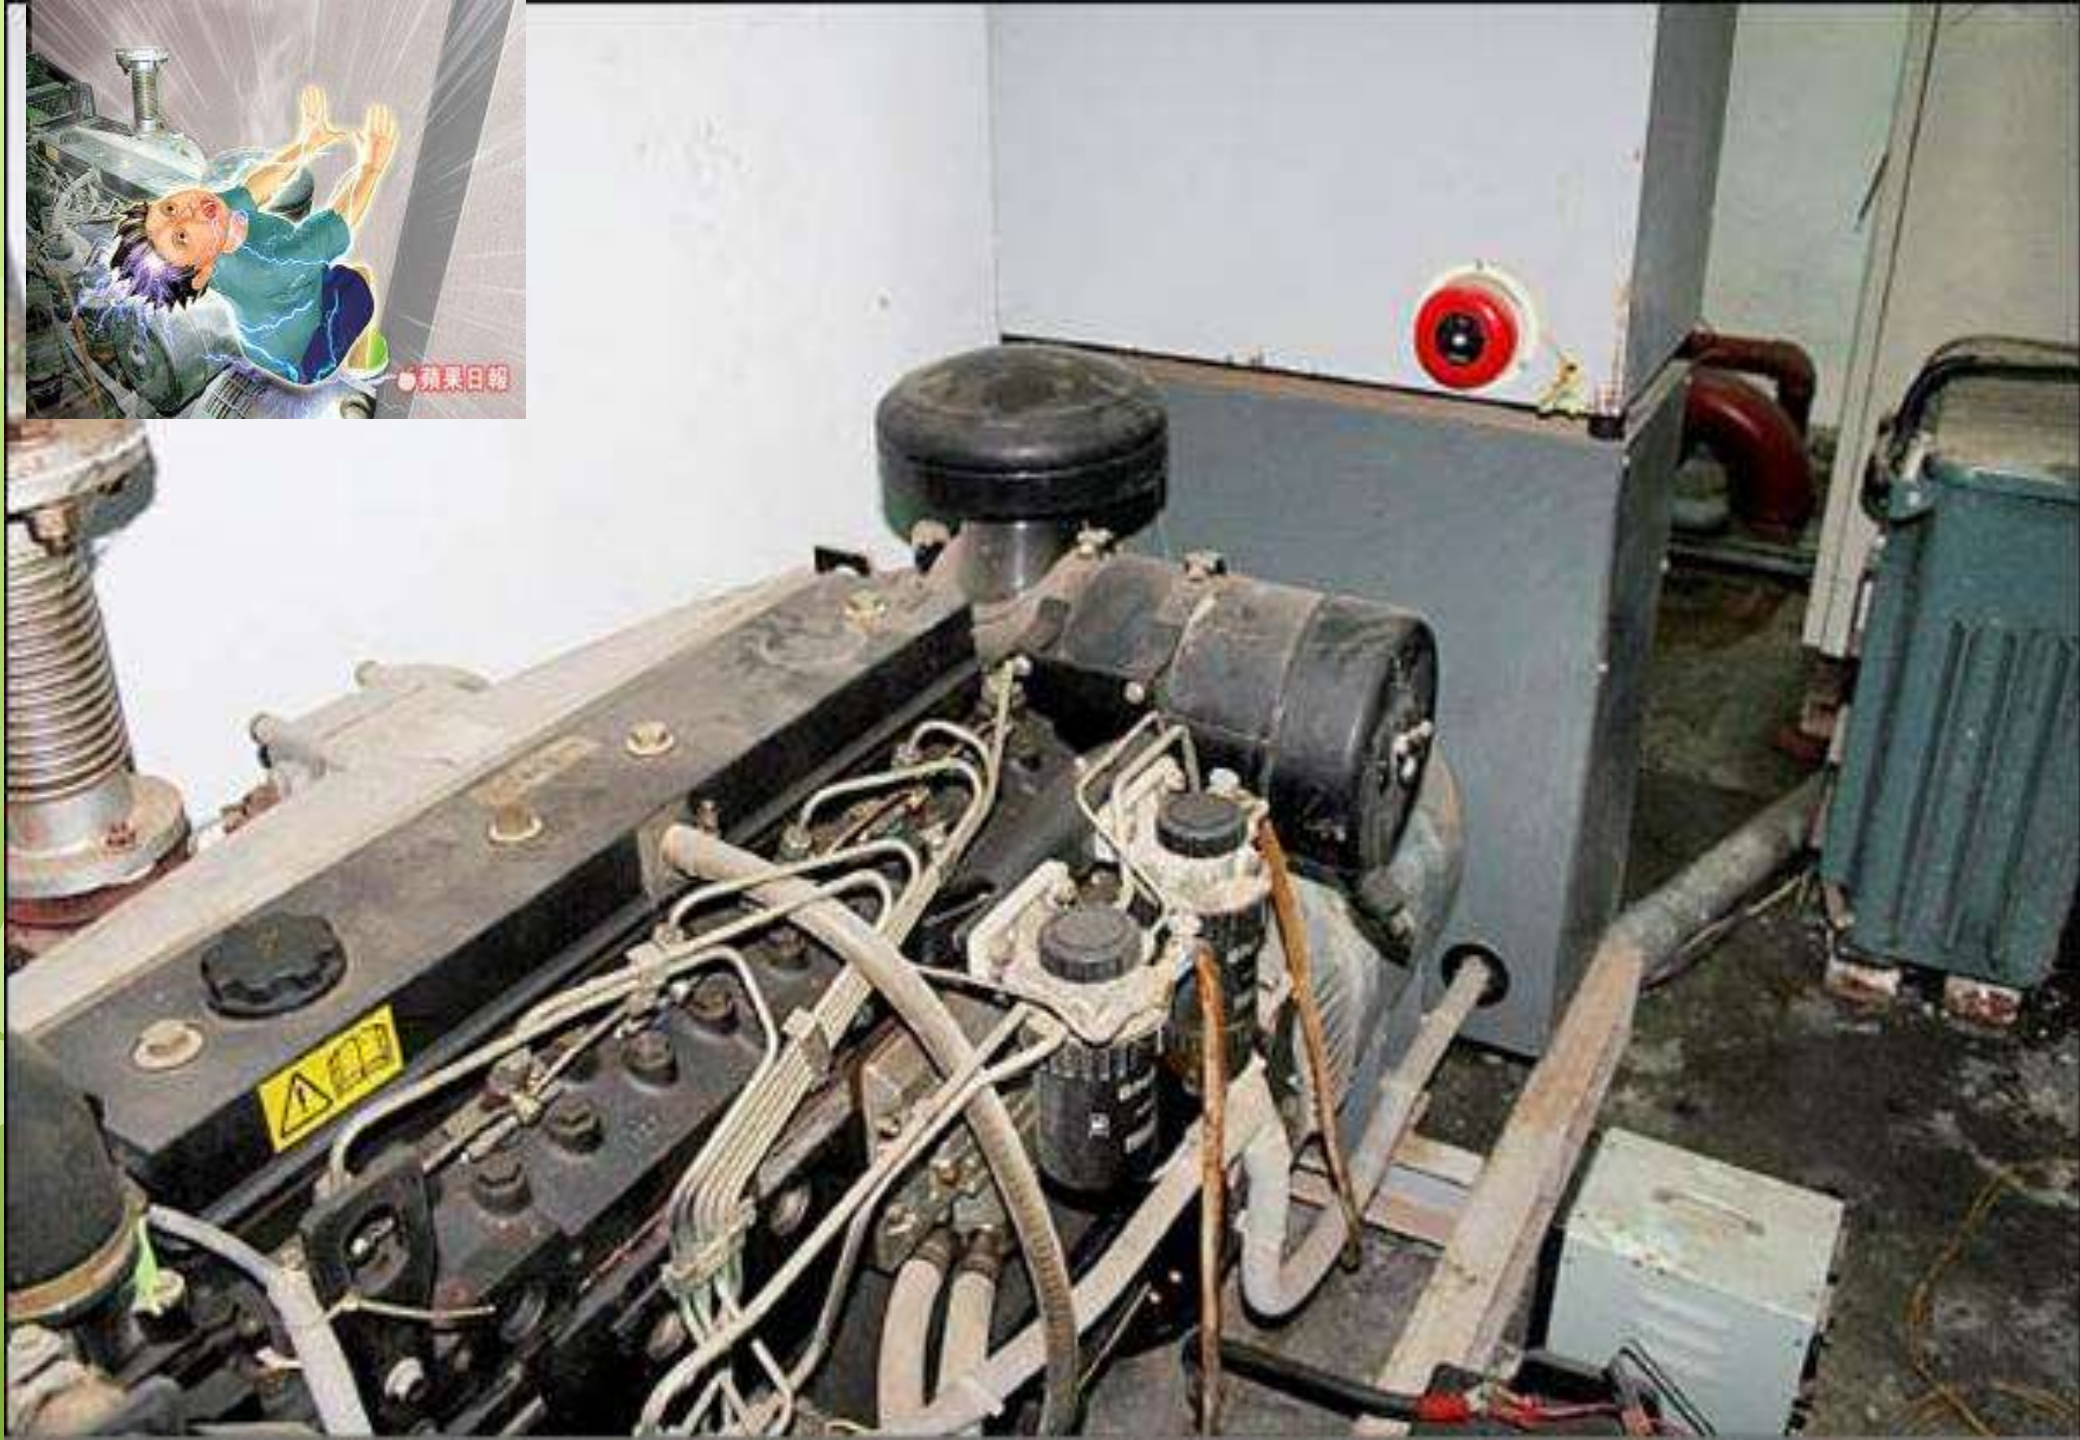
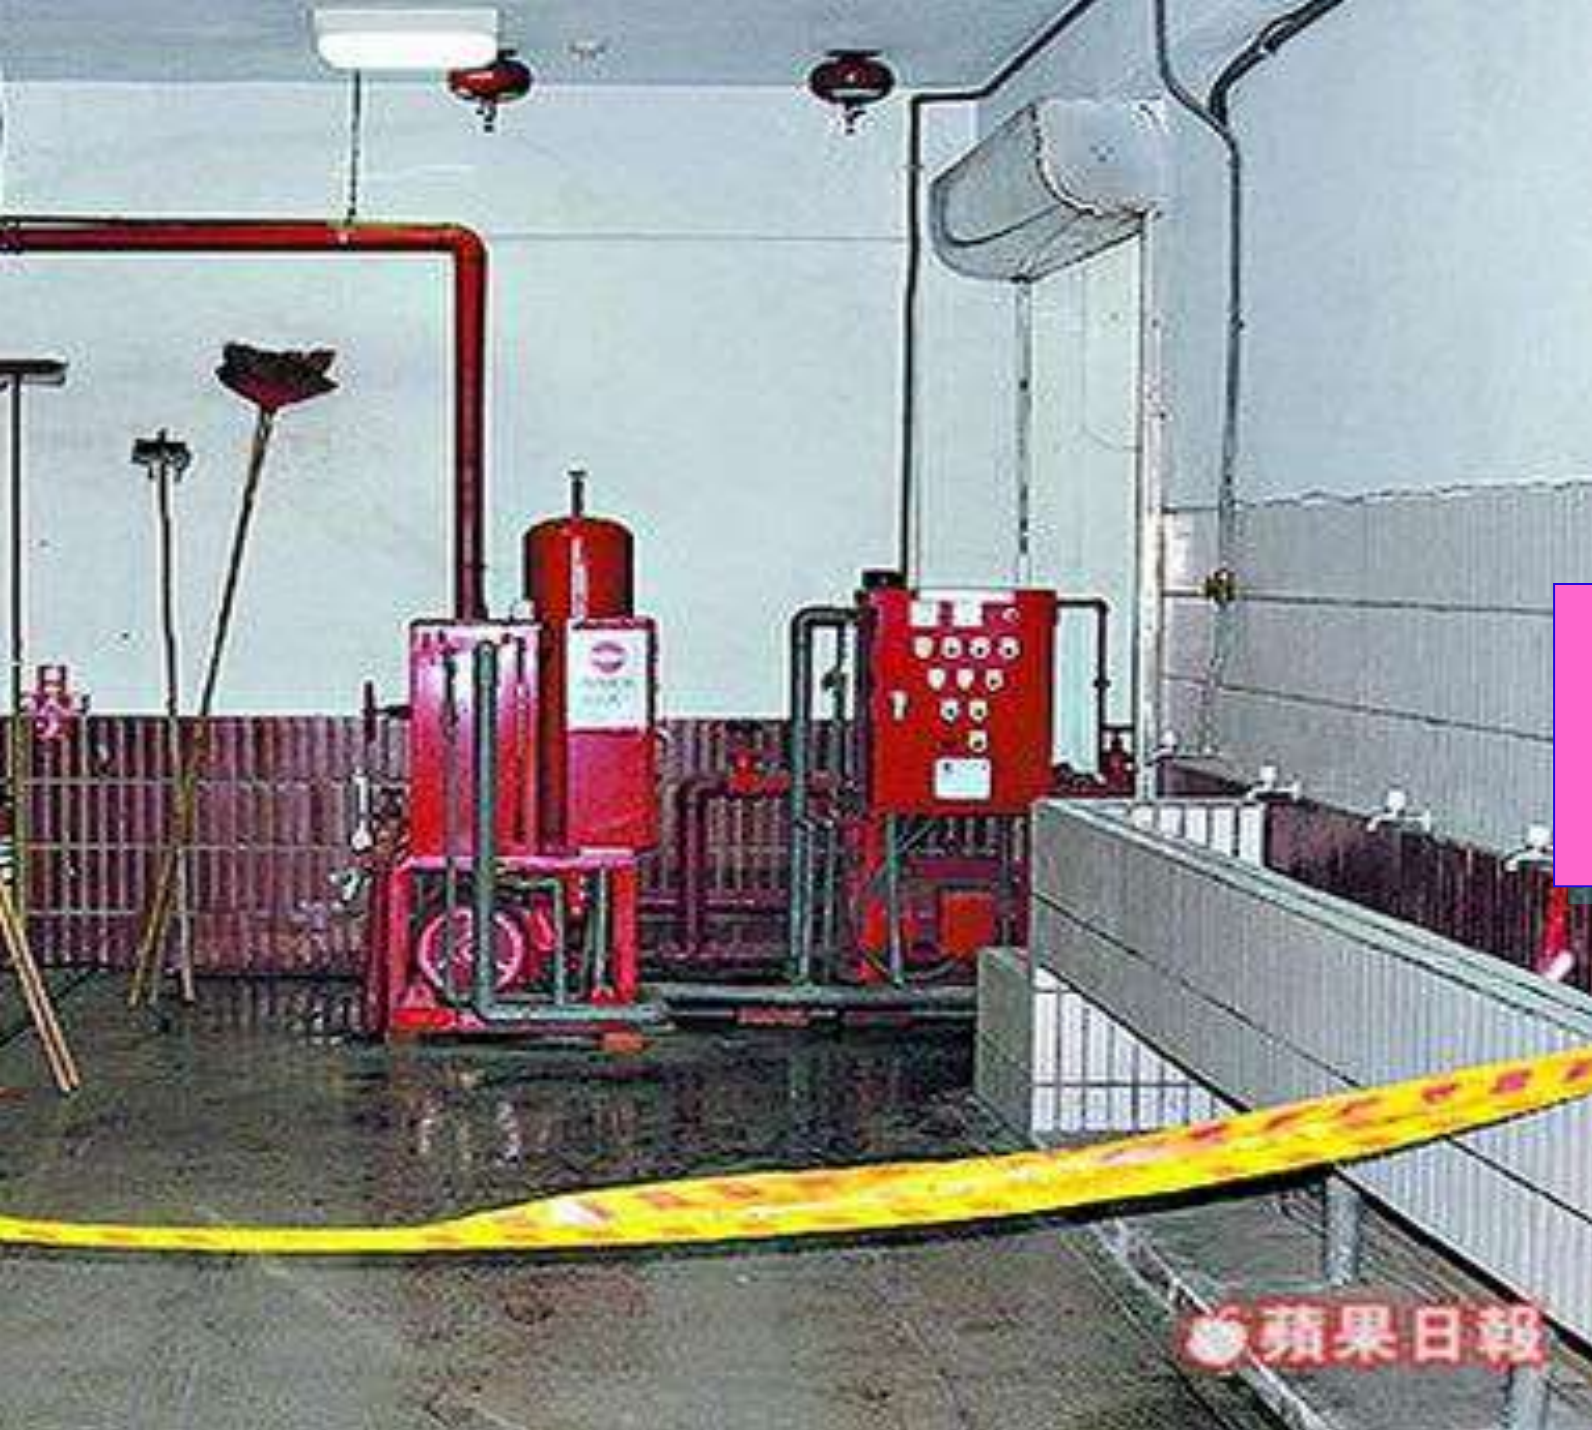
- 【李宗祐、寶智華／嘉義報導】嘉義縣太保國小一名二年級男童，昨天中午在校和同學玩捉迷藏，鑽進地下室發電機房躲藏時不幸觸電，等老師發現，男童身體已僵直，送醫仍回天乏術。男童父母趕到醫院哀痛不已，痛失愛子的父親傷心說：「兒子在學校出事，校方一定要給我一個交代。」檢警勘查，發電機房竟然沒有警語及安全防護設施，將追究人為疏失責任。死者叔叔：「校長說他們欠缺經費，公安那麼大的問題，為何年年檢查過關？一個圍欄也都沒有，學校是最安全的地方，現在變成是殺人，最危險的地方。」

門?
隔柵?

97年10月6日，7歲小2許姓學童與同學在校園地下室玩耍時，躲進機械室，誤觸發電機及充電器而遭受電擊，休克後死亡。事後，校方與許童家長達成和解。前任校長及總務主任分遭緩起訴的主要關鍵，在於校方雖然在消防泵浦及電源開關箱貼有「機房重地，禁止進入」公告紙張，但置放在機械室地上的充電器底部有鏽蝕情形，加上地面潮濕，充電器因此產生漏電情況，有致命危險。檢方認為，該校為國小，學生為辨別事理能力尚未成熟的國小幼童，識字程度不足，對危險源判斷能力較成人為低，無法有效防範接觸危險源，但機械室位於學生使用率高的合作社旁，也就是學生接近屬開放空間的機械室可能性非常高。檢方指出，負責管理的總務處事務組長黃○鴻，因未設置隔間等

方式區隔機械室為封閉空間，且未排除漏電情況及保持地面乾燥，雖然現場有張貼「機房重地禁止進入」公告，但對當時只是二年級的許姓學童，識字能力仍不足以辨識，因此，黃○鴻已於今年4月間予以緩起訴。另外，負責核定、審核層級的李○山（已退休）、柯○南（現為輔導主任）理應注意學校危險區域，而疏於注意，2人均涉及業務過失致死罪嫌。檢方審酌2被告有悔意、無前科，且雙方已和解，予以緩起訴。檢方指出，李○山等人未進而設置隔間等適當方式區隔機械室成封閉空間，或修復緊急供電系統排除漏電情況，並維持地面乾燥或以其他適當方式排除危險，認定有業務過失致死罪嫌。

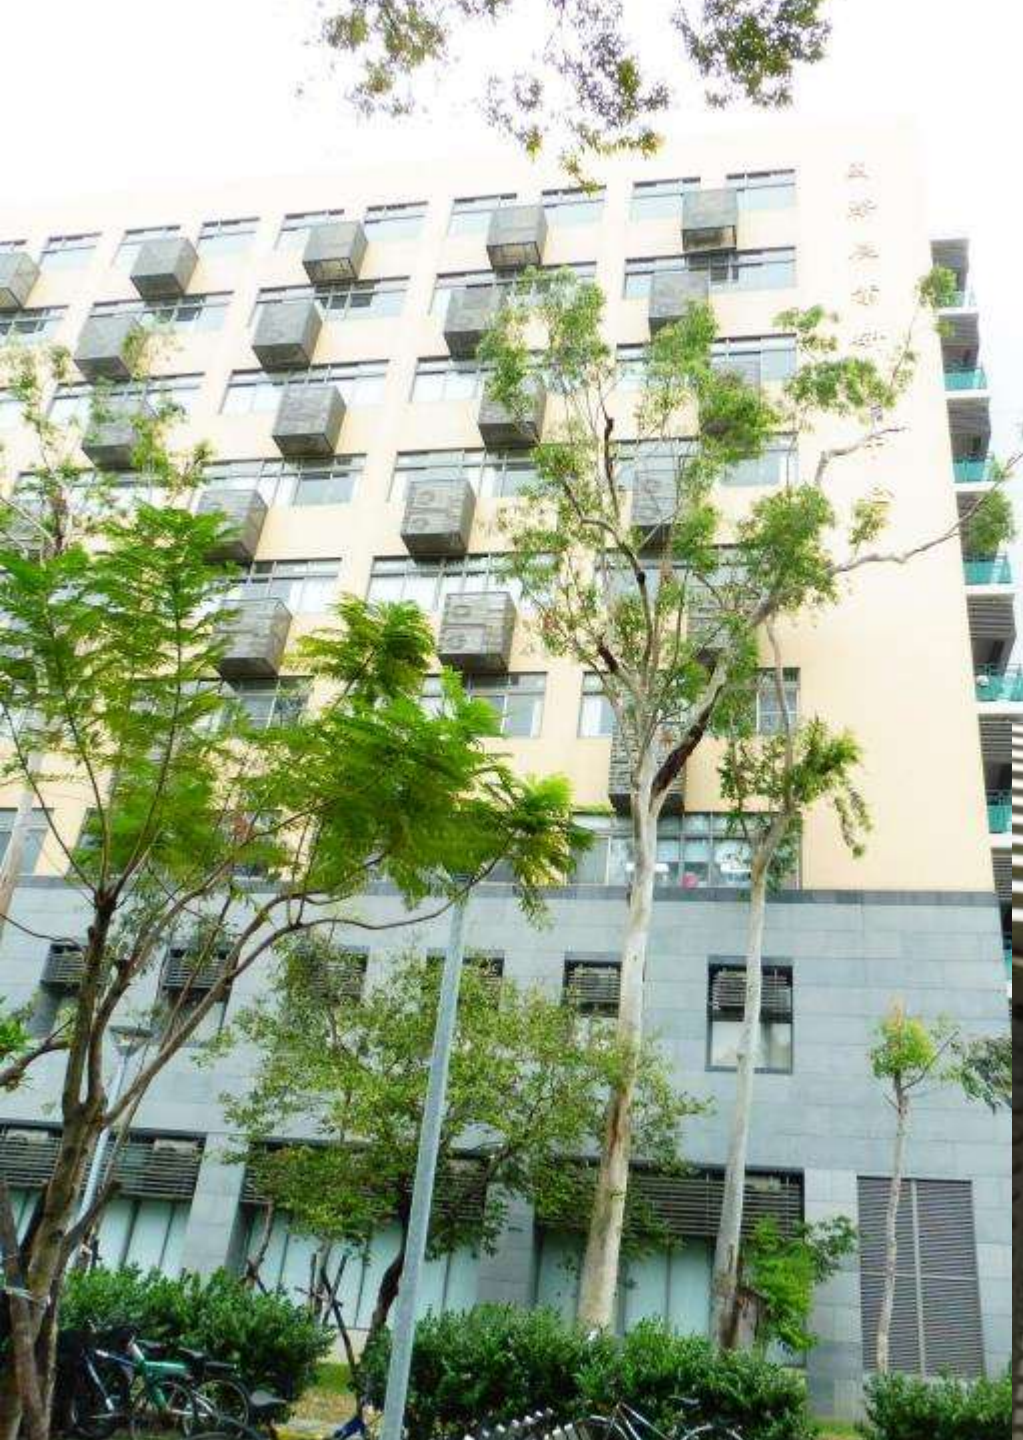
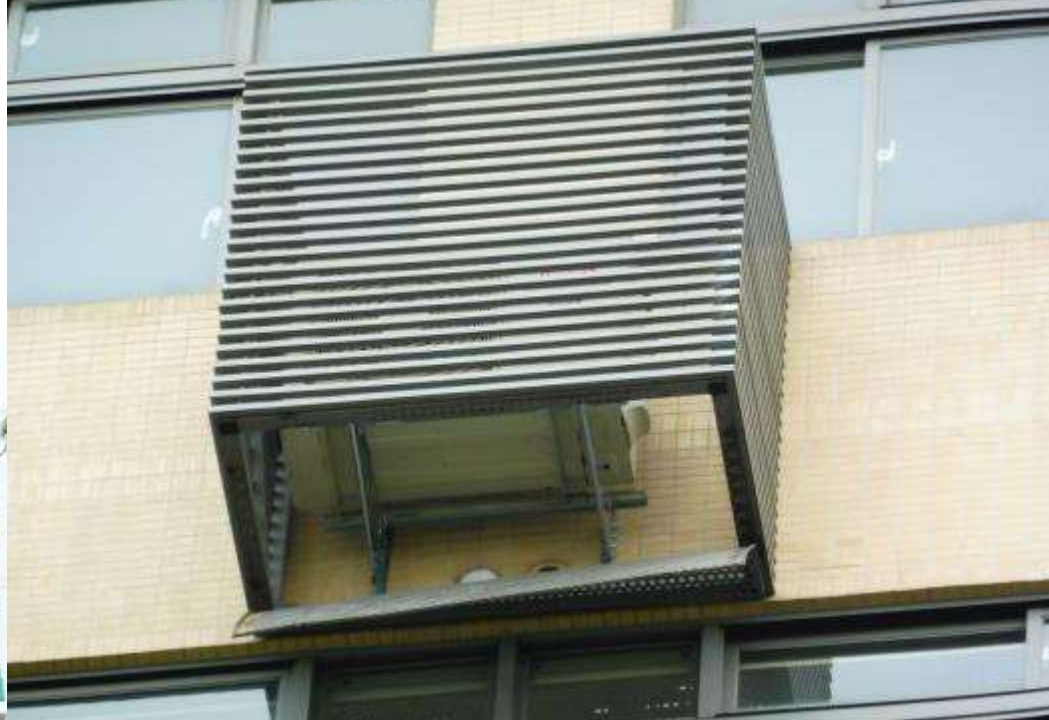
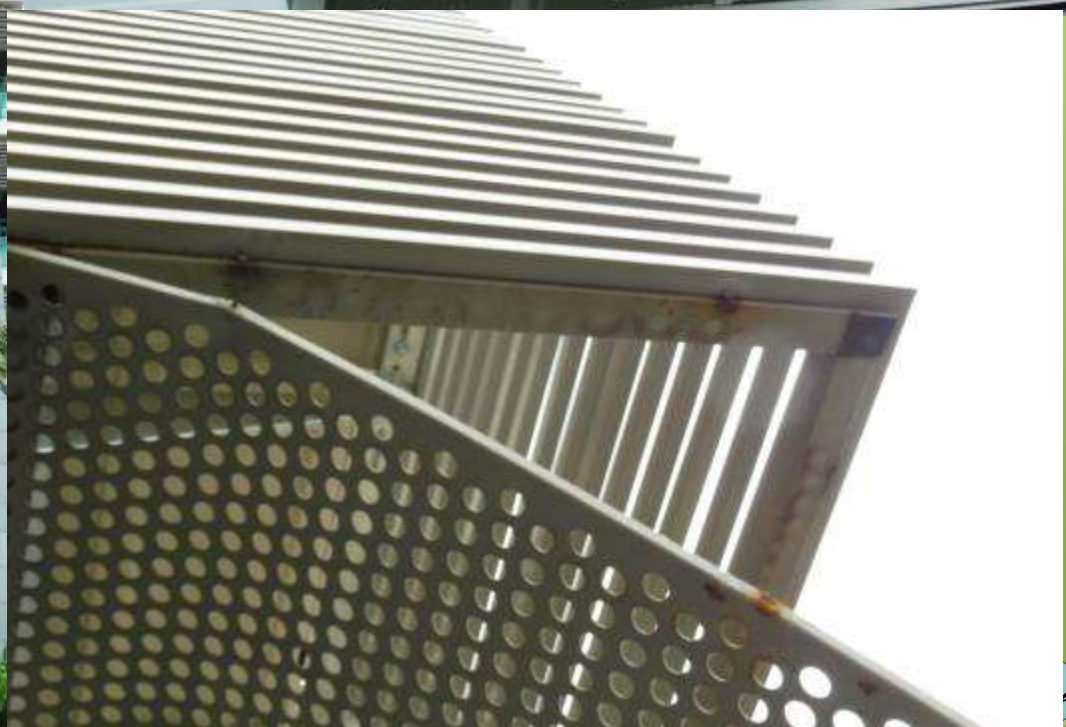
❖105年12月5日9時許，某公司負責人陳○○和員工陳○○、柯○○等3人，於某大學國際農業研究中心8樓第821、822、823室從事分離式冷氣機安裝工程，11時40分許罹災者柯○○站在8樓外牆空調格柵內從事冷氣室外機安裝作業（未使用安全帶、安全帽），室外機固定安裝完成後，陳○○聽到柯○○喊叫聲音並探出窗外看見空調格柵下方底板裂開，柯○○於墜落中碰撞7樓空調格柵，再翻落碰撞樹枝後墜落至地面草皮，陳○○立即通報119，由救護車送往大里仁愛醫院轉送中國醫藥大學附設醫院開刀住院治療。

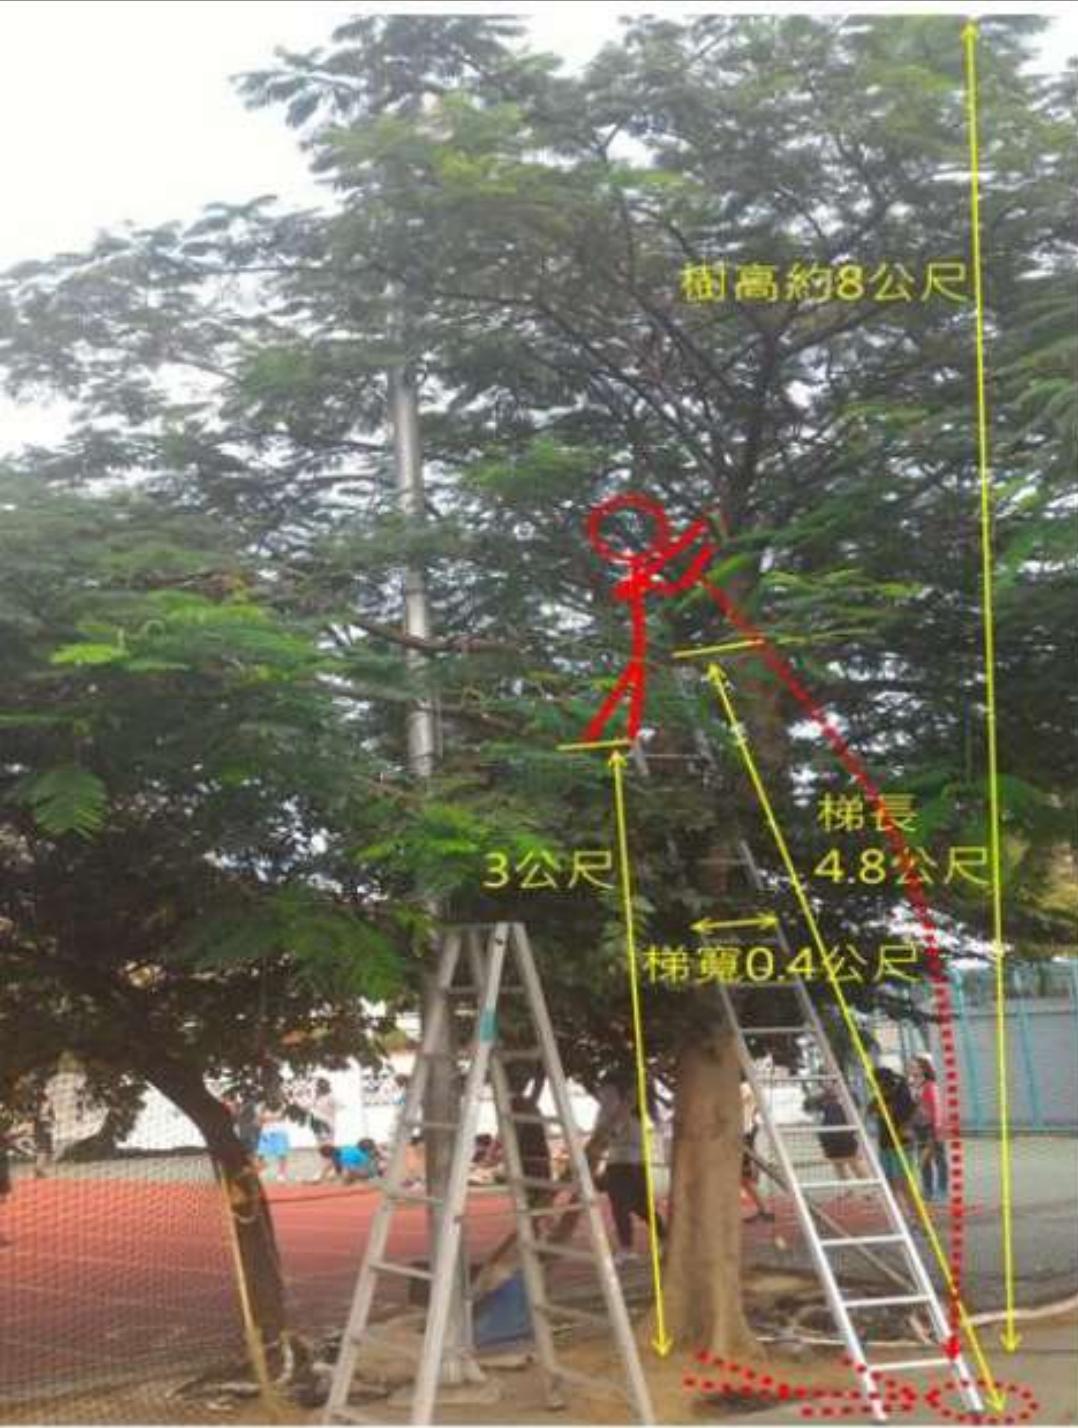
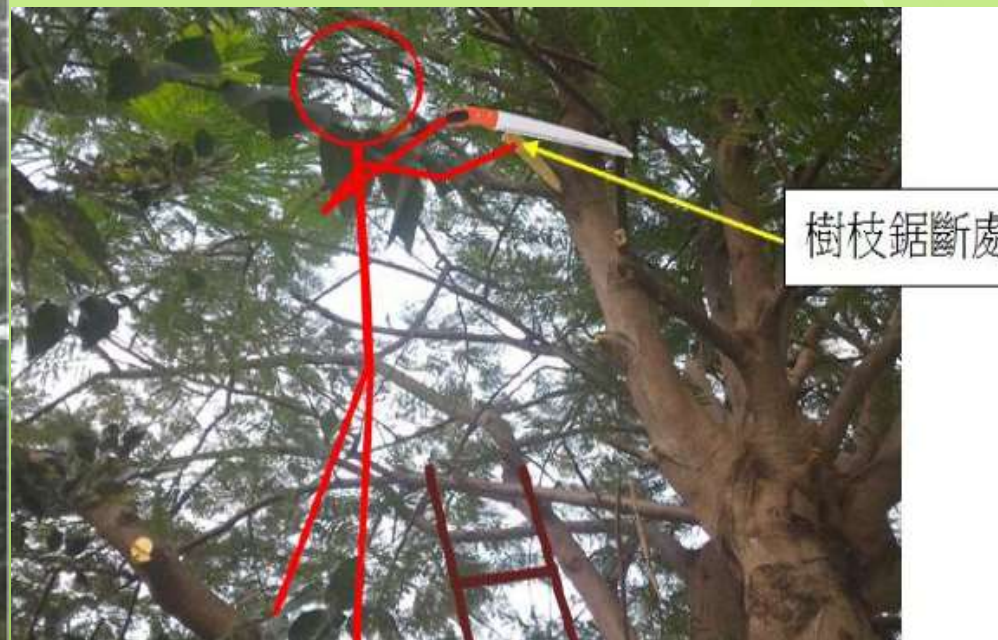
◎ 直接原因：罹災者尤○○由高度約3.2公尺處之樹上墜落地面，造成外傷性顱腦損傷致中樞神經損傷死亡。

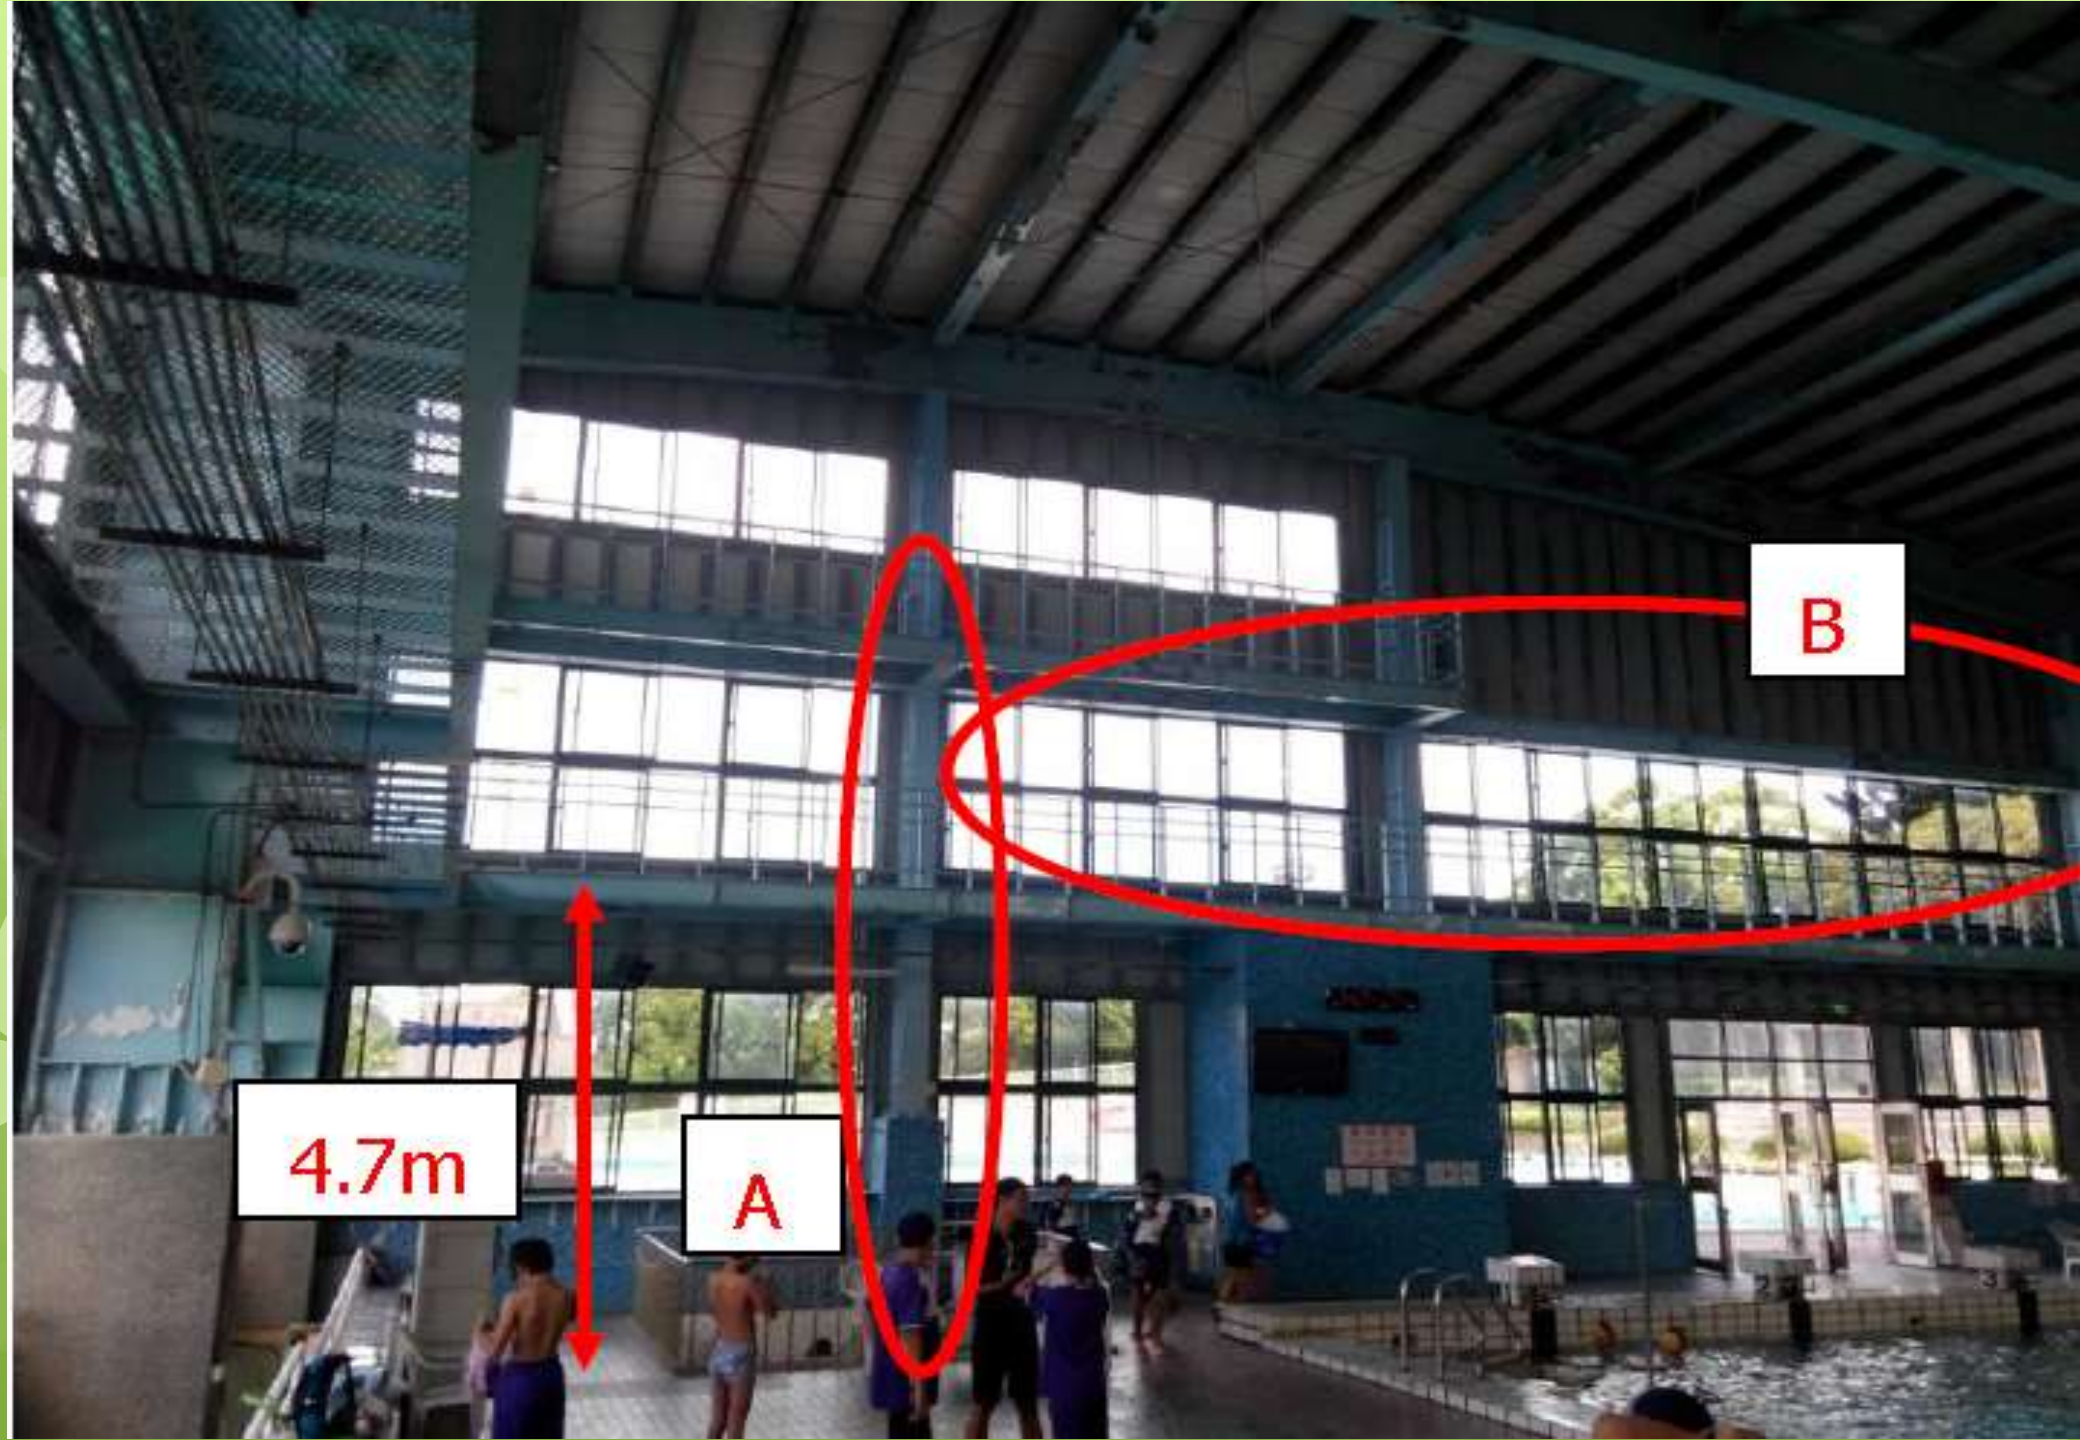
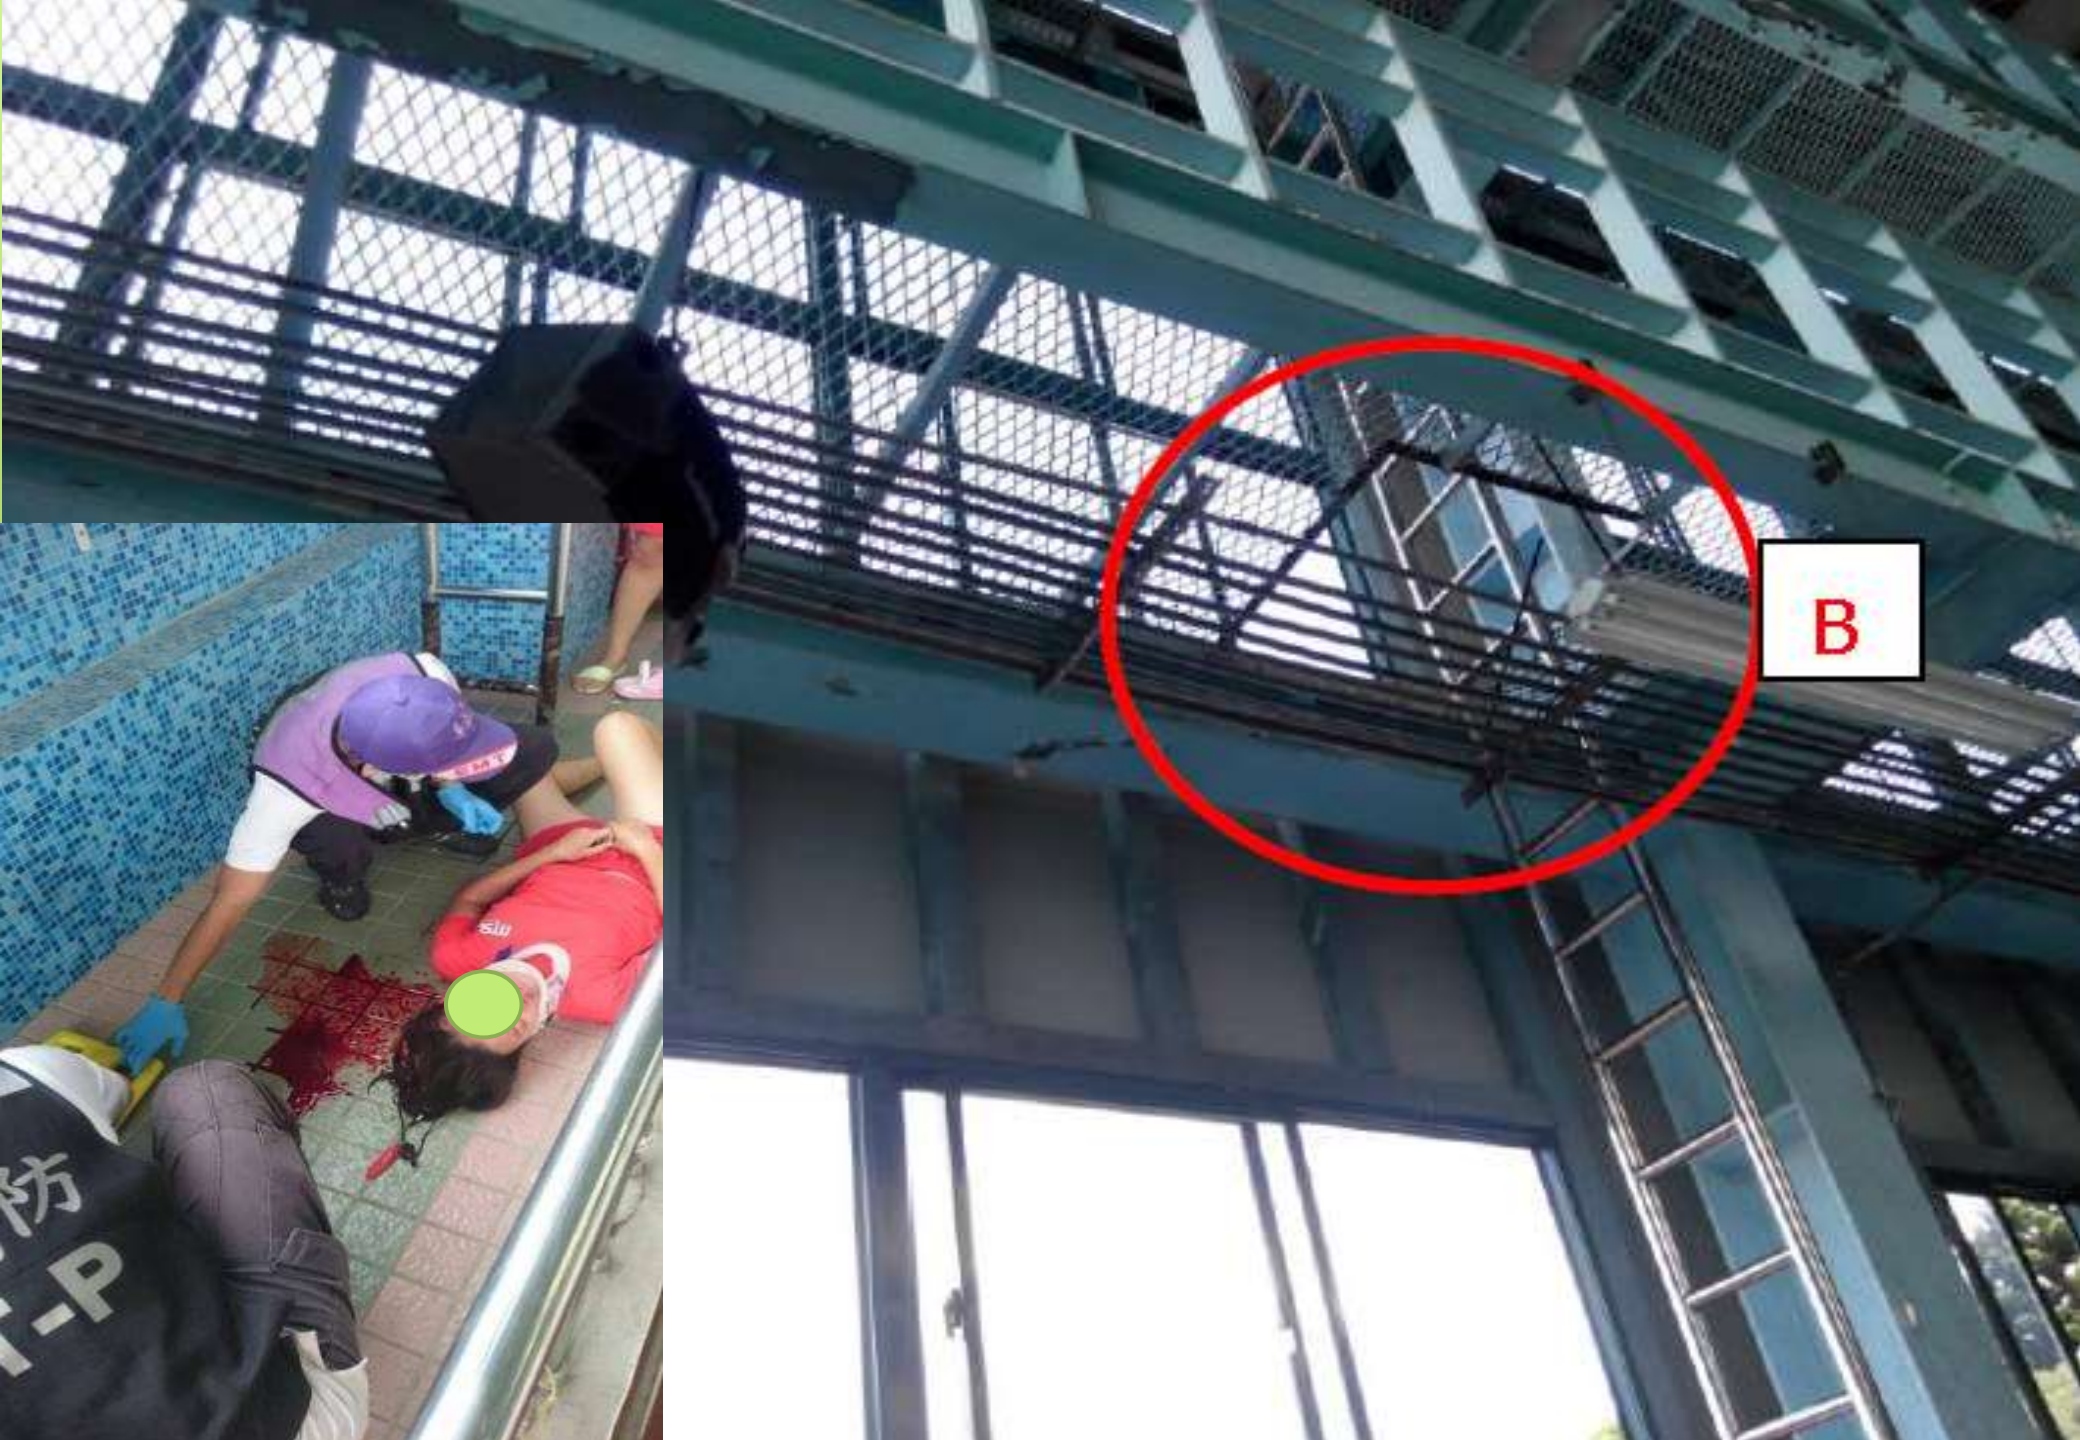
104年7月22日06時05分許，罹災者古員游泳池室內池二樓平台從事開窗作業，作業至二樓平台鄰近固定梯之開口部份時，因踩空墜落至一樓地面(高度約4.7公尺)，致頭部外傷併雙側硬腦膜下出血與顱內出血、重大創傷且其嚴重程度到達創傷嚴重程度分數16分以上者、顴骨及上頷骨骨折、頭皮撕裂傷、顱骨缺損。

1、直接原因：罹災者古員於室內池二樓平台(高度約4.7公尺)從事開窗作業至鄰近固定梯之開口部份時，因踩空墜落至垂直固地梯下方致重傷。

4.7m

(二)雇主對於在高度2公尺以上之高處作業，勞工有墜落之虞者，應使勞工確實使用安全帶、安全帽及其他必要之防護具。但經雇主採安全網等措施者，不在此限。(職業安全衛生設施規則第281條第1項暨職業安全衛生法第6條第1項)

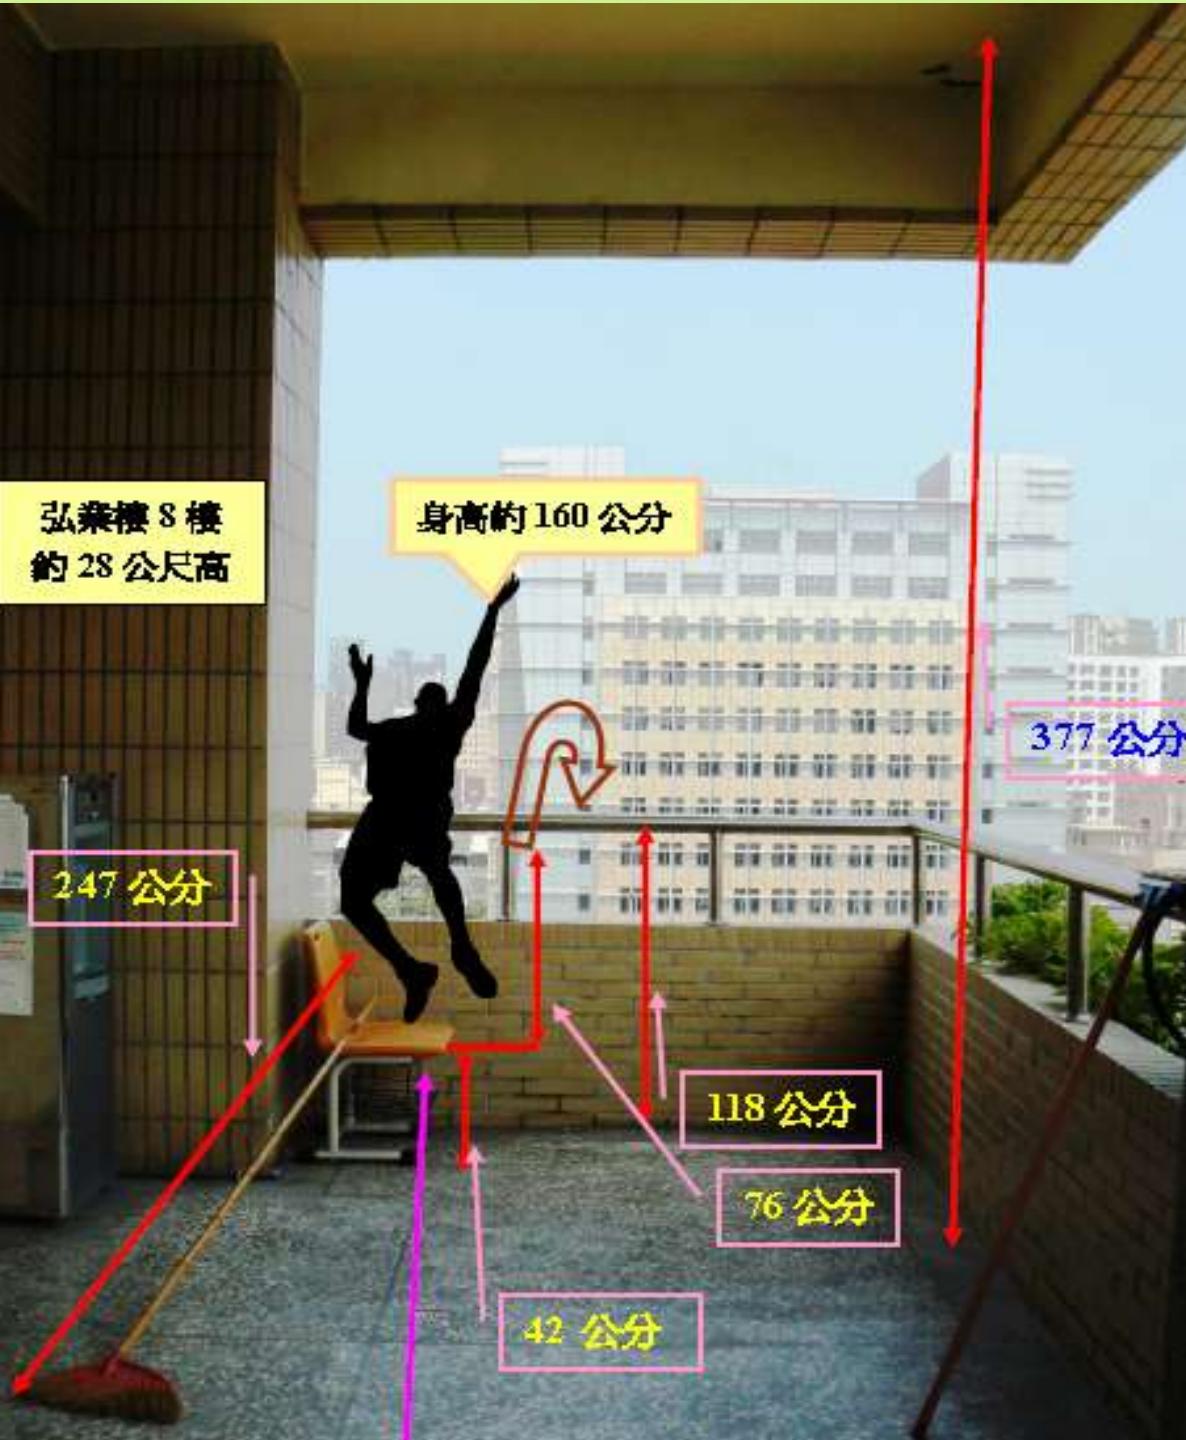
勞工劉○○ 98年9月7日15時48分許，欲站立於課椅上使用長柄掃把清理弘業樓8樓走廊天花板蜘蛛絲之工作，由於該課椅緊靠該樓女兒牆邊緣，當單腳踏在椅面未踩穩，隨即翻過女兒牆上欄杆墜落至鄰棟體育館之頂樓樓板上，造成胸腹部擦挫傷，致多處內臟損傷併出血性休克，經緊急送往鄰近之臺中市中國醫藥大學附設醫院急救，仍不治死亡。

弘業樓 8 樓
約 28 公尺高

身高約 160 公分

377 公分

247 公分

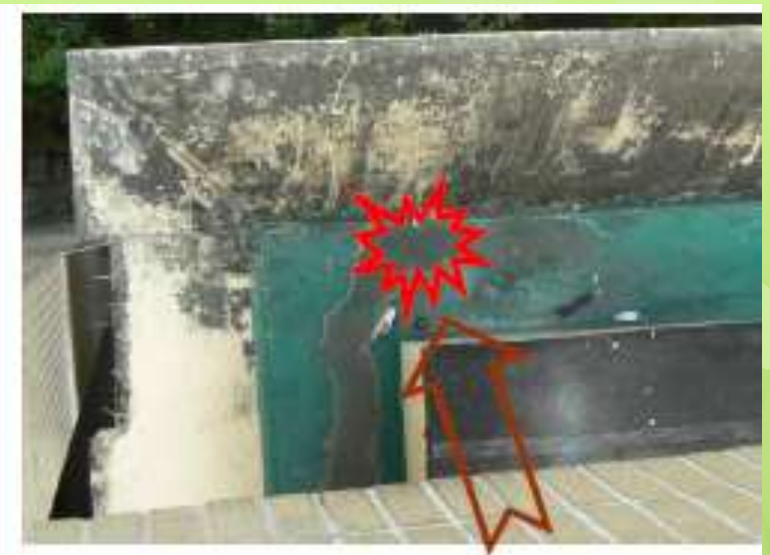
鄰棟體育館頂樓樓板 (約 13 公尺高)

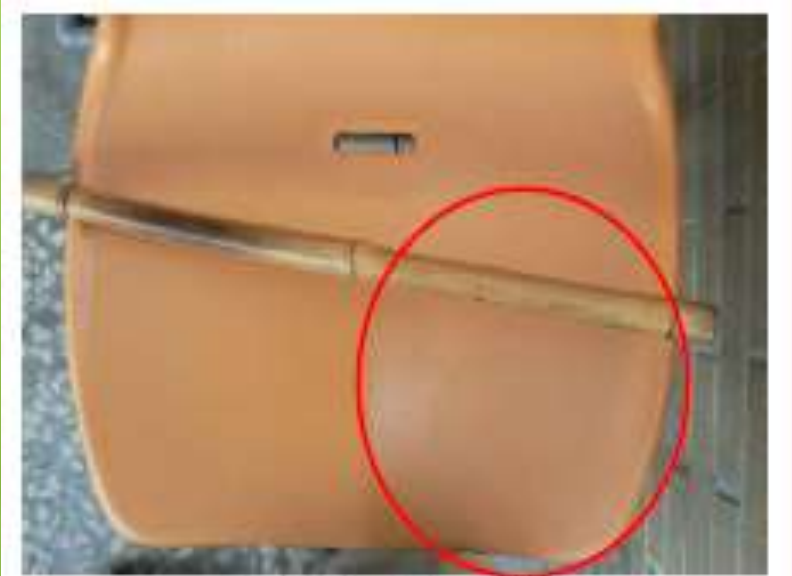
隱約留有一鞋印
