校園災害案例

勞動部職業安全衛生署中區職業安全衛生中心
Central Occupational Safety and
Health Center, OSHA

案例 某科技大學工作場所發生感電後墜落受傷災害

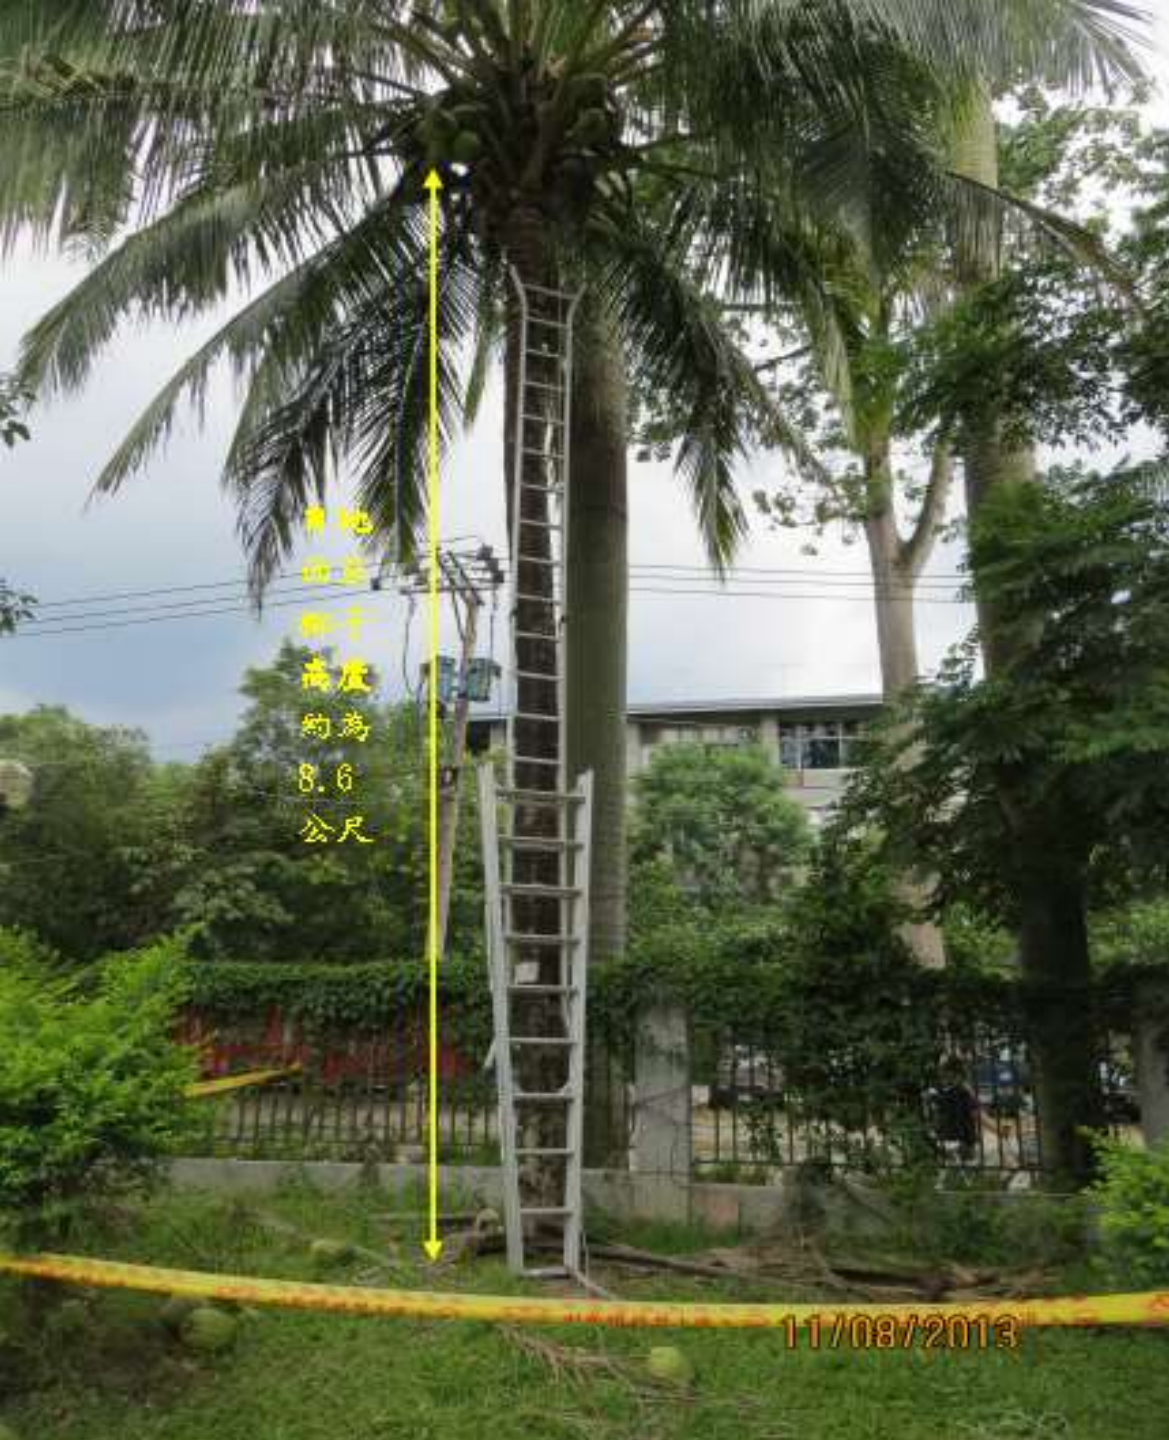
罹災者於102年8月11日利用工作梯及合梯綁紮後，從事割椰子作業，因未使用安全帶作業自梯子墜落，引發後腹腔內出血腰椎骨折致死。

梯
之
高
度
約
為
8.6
公
尺

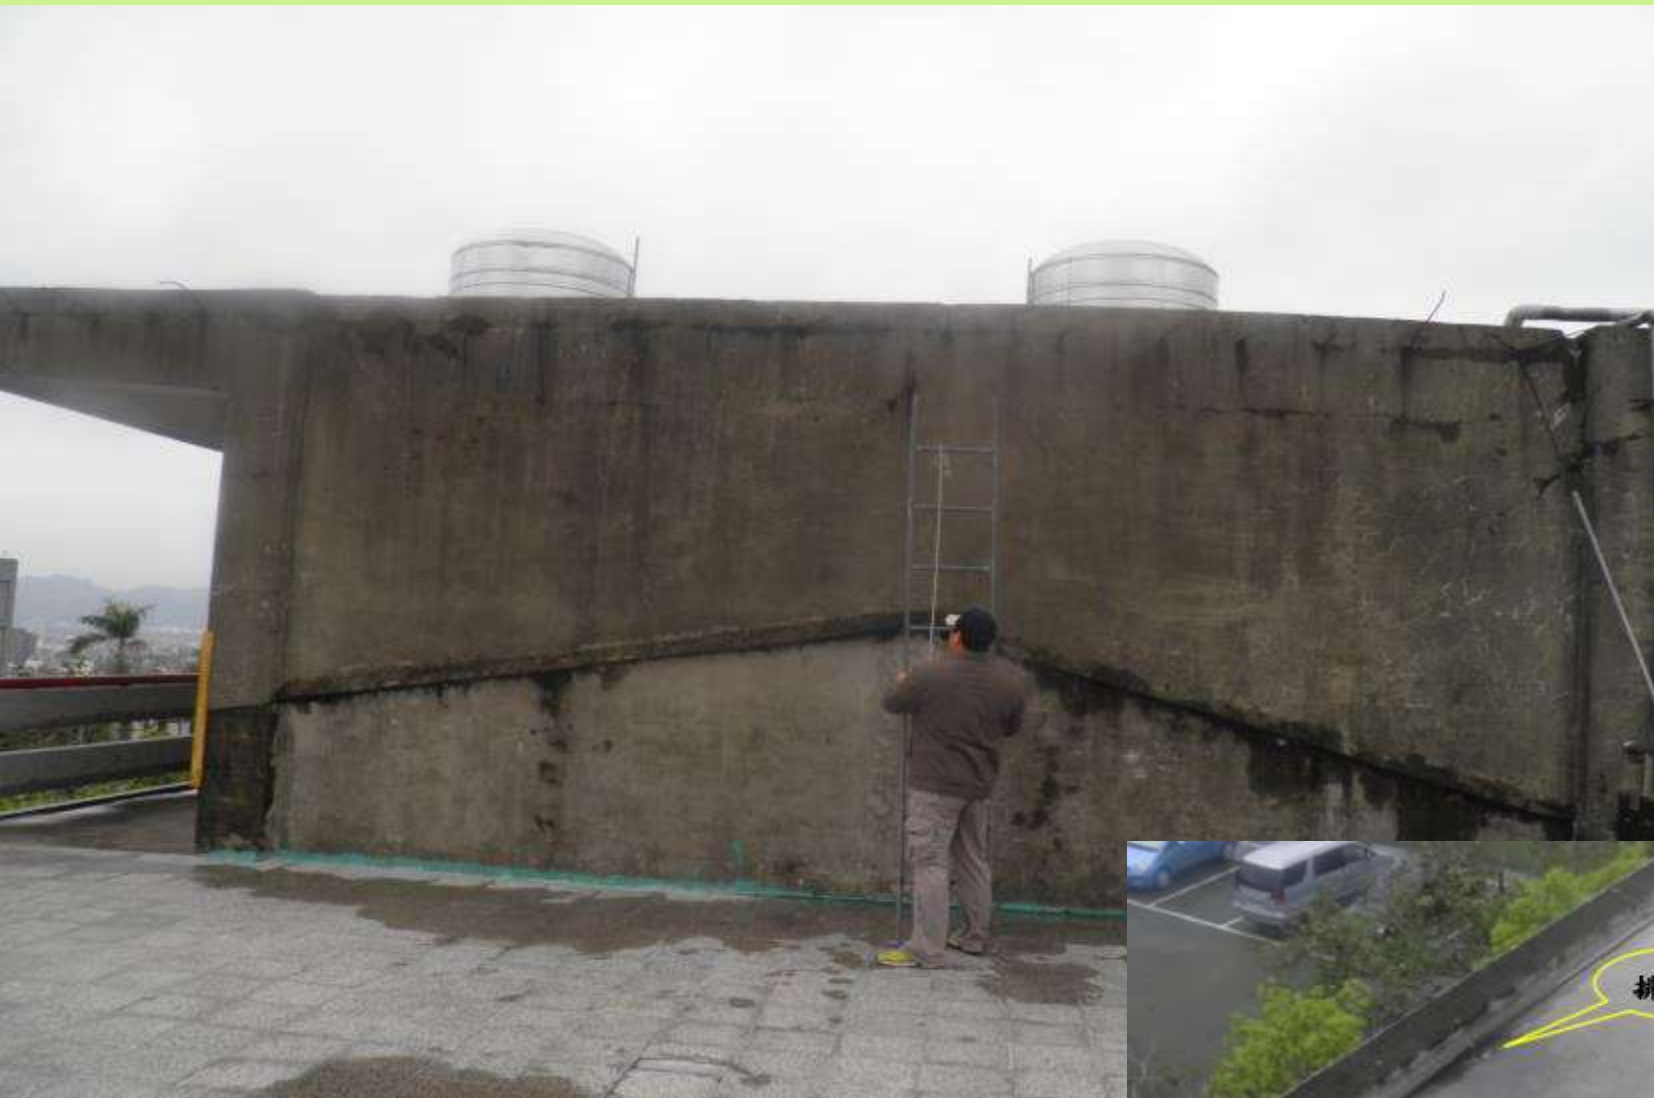
❖ 103年3月12日10時28分許，罹災者彭○○(學校工友，服務年資13年)使用移動梯(動機不明)由南棟三樓教室外牆爬上三樓教室屋頂後，因南棟三樓教室屋頂邊緣未設置護欄，罹災者彭○○靠近屋頂邊緣時又未使用安全帶，自南棟三樓教室屋頂邊緣墜落至一樓地面花台旁，造成頭部外傷合併顱骨開放性骨折致顱腦損傷合併顱內出血死亡。

南棟三樓
教室屋頂
邊緣未設
置護欄

南棟三樓教室
屋頂置放水塔

罹災者使用
移動梯由此
處上屋頂

高約9
公尺

罹災者墜落
倒臥花台旁

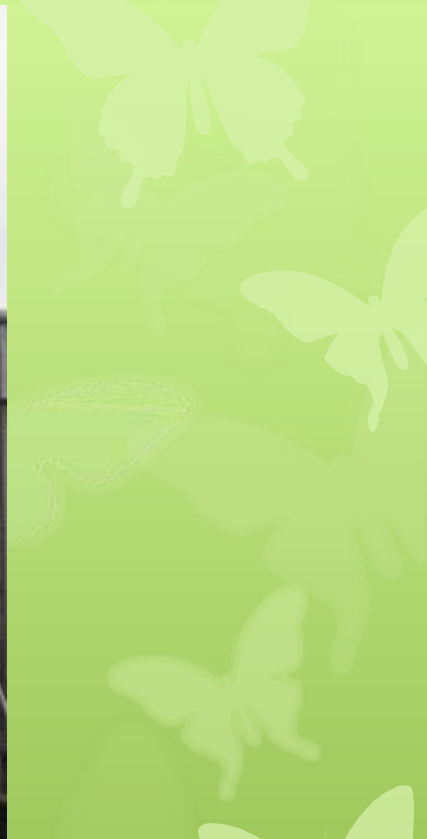
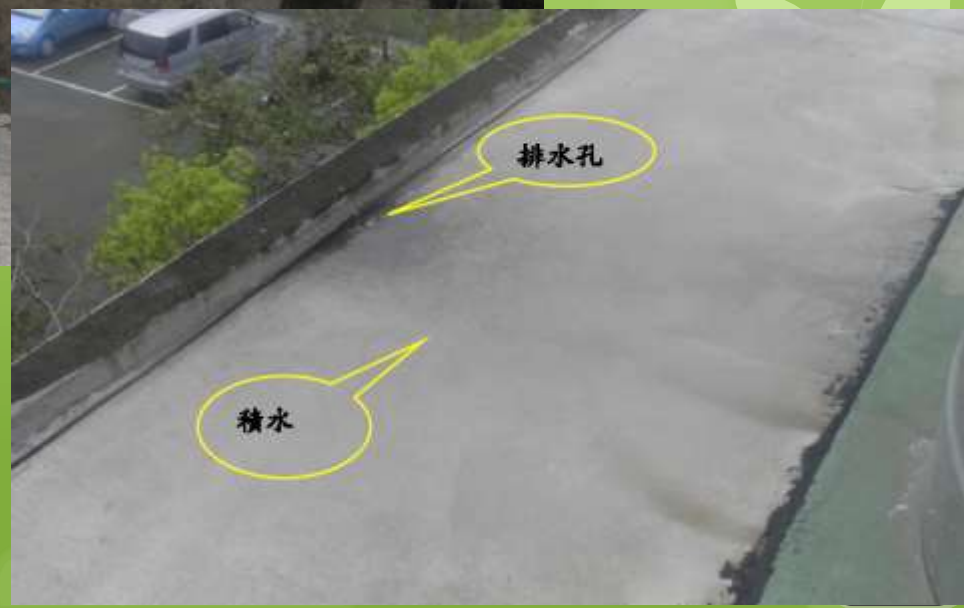
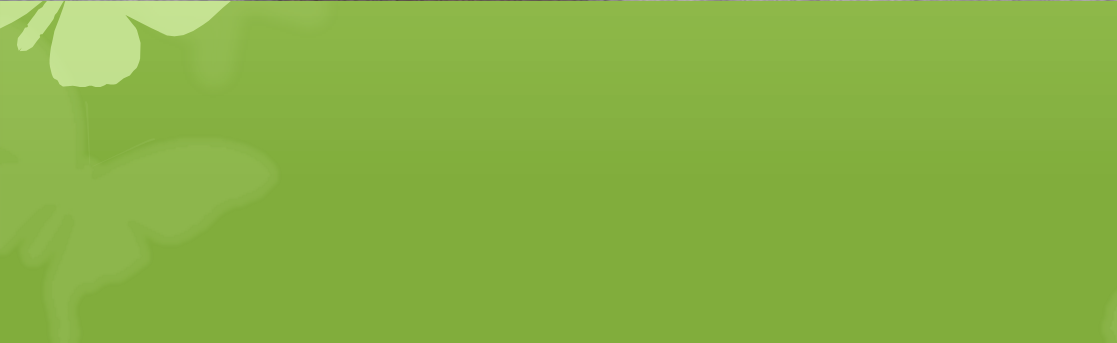
1.直接原因：罹災者彭○○自高約9公尺南棟三樓教室屋頂高處墜落後，造成頭部外傷合併顱骨開放性骨折致顱腦損傷合併顱內出血死亡。

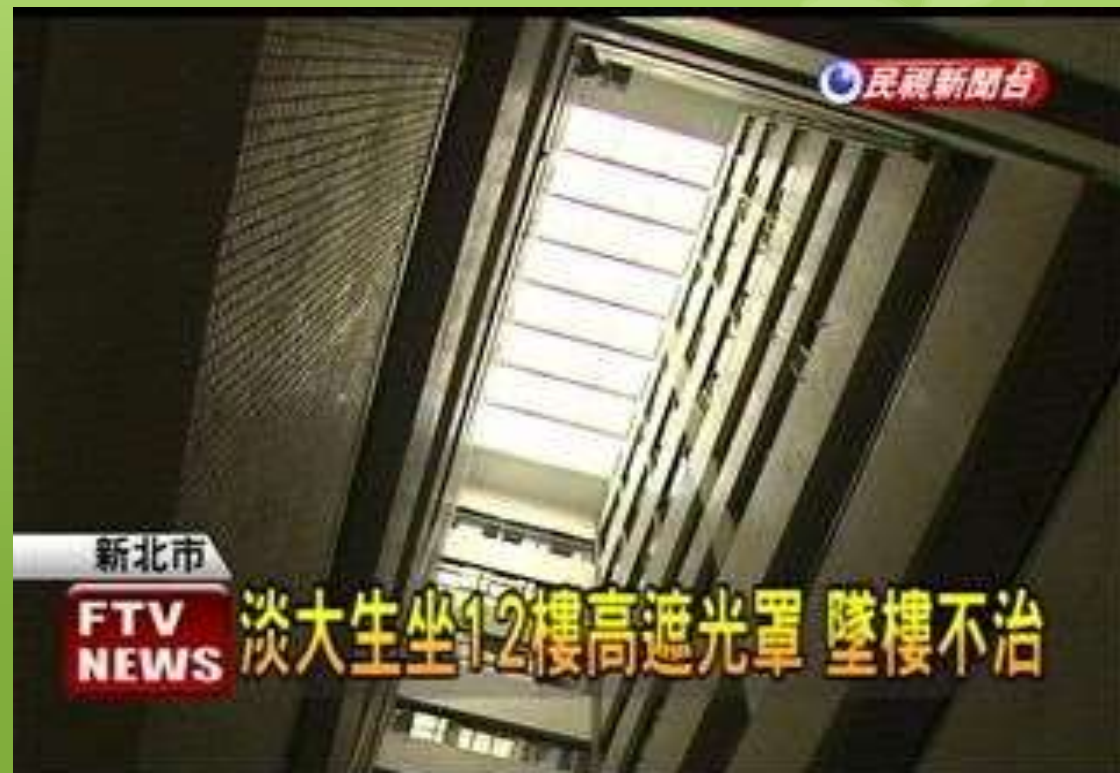
新北市6日上午10點多，新北市淡江大學一名財經系賴姓男大生，不慎從商管大樓12樓頂，意外失足墜樓，據了解，19歲的賴姓男大生，與兩名同學趁著下課到12樓抽菸，三個人爬上150公分高的水泥牆，坐在上頭的遮光罩，由於塑膠製的遮光罩經過長時間的日曬雨淋，

材質不穩固，疑似其中一片無法負荷男學生重量，應聲破裂，造成賴姓男大生意外墜樓，緊急送醫後，宣告不治，2名在場的男同學，嚇得臉色發白，校方積極輔導。

淡大財務金融系大一男生賴員，去年三月下課時與兩同學跑到商管大樓十二樓頂，坐在天井乳白色採光罩上聊天，稍後他用手撐採光罩要起身時，採光罩突然碎裂，賴男墜落下方四樓地板慘死。全案審理時，淡大辯稱賴男違反禁菸校規，跟同學到頂樓抽菸，爬上一公尺半矮牆，坐上不該坐人的採光罩，自己要為意外負責。高院認定，乳白色採光罩無法透視下方危險，矮牆也不能阻止學生跨越，一旁卻沒安全警語，下方亦無防護網，校方要負八成過失責任，而賴男應知採光罩不可踏、坐，要負兩成責任，日前判淡大須賠喪葬費、慰撫金共一百九十八萬元給賴的父母。
