附錄、移動梯及合梯作業重大災害分析：

移動梯、合梯作業不合規定之照片：

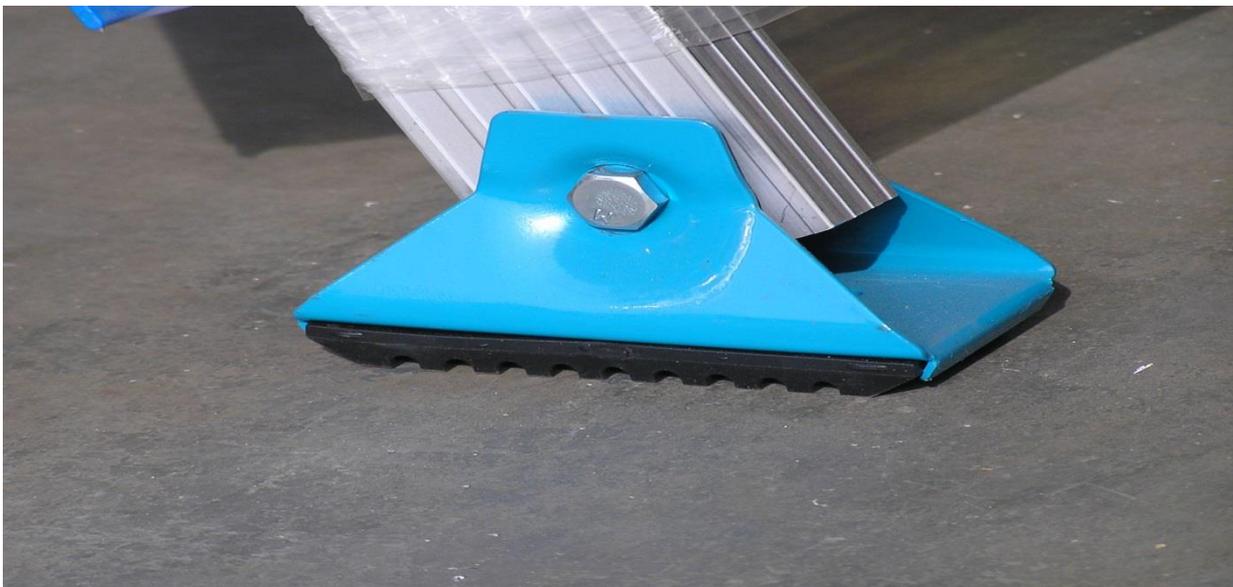
- 2、移動梯梯腳下部防滑腳座外觀之照片。

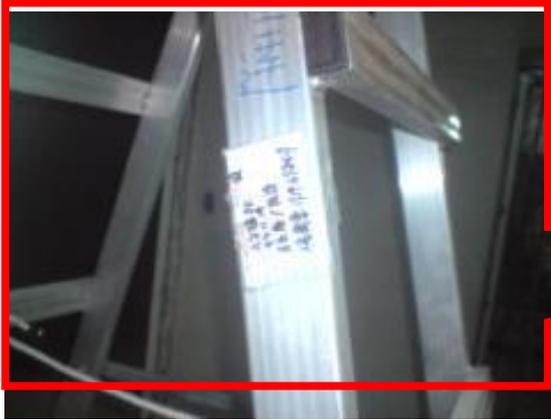
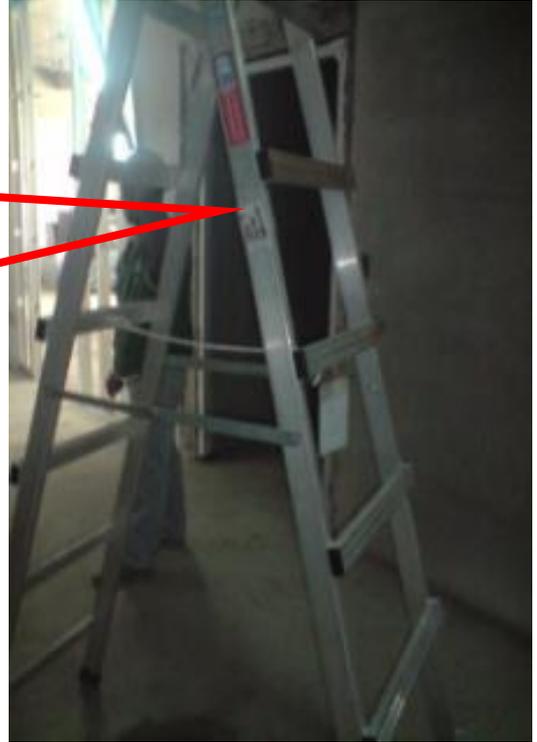
3、合梯之繫材、踏板、防滑腳墊等經原事業單位採取進場管制檢點，實施自主檢查予以確認並貼上標示之照片。

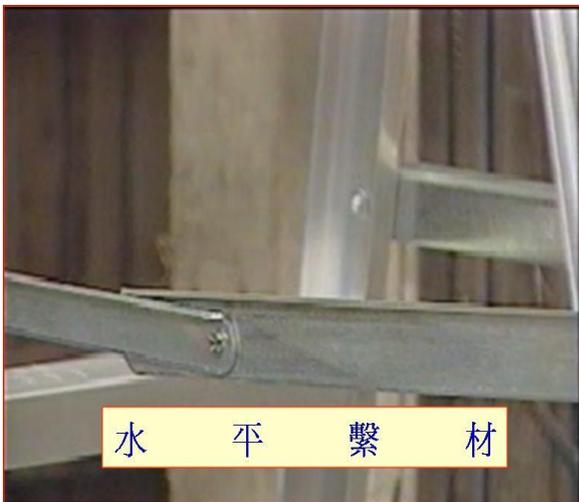
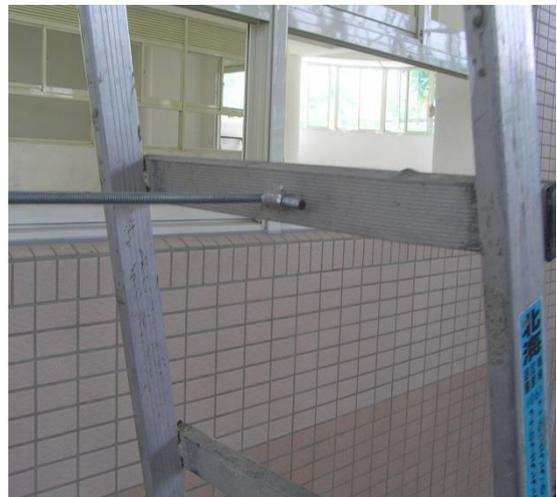
4、合梯具有良好堅固繫材之照片。

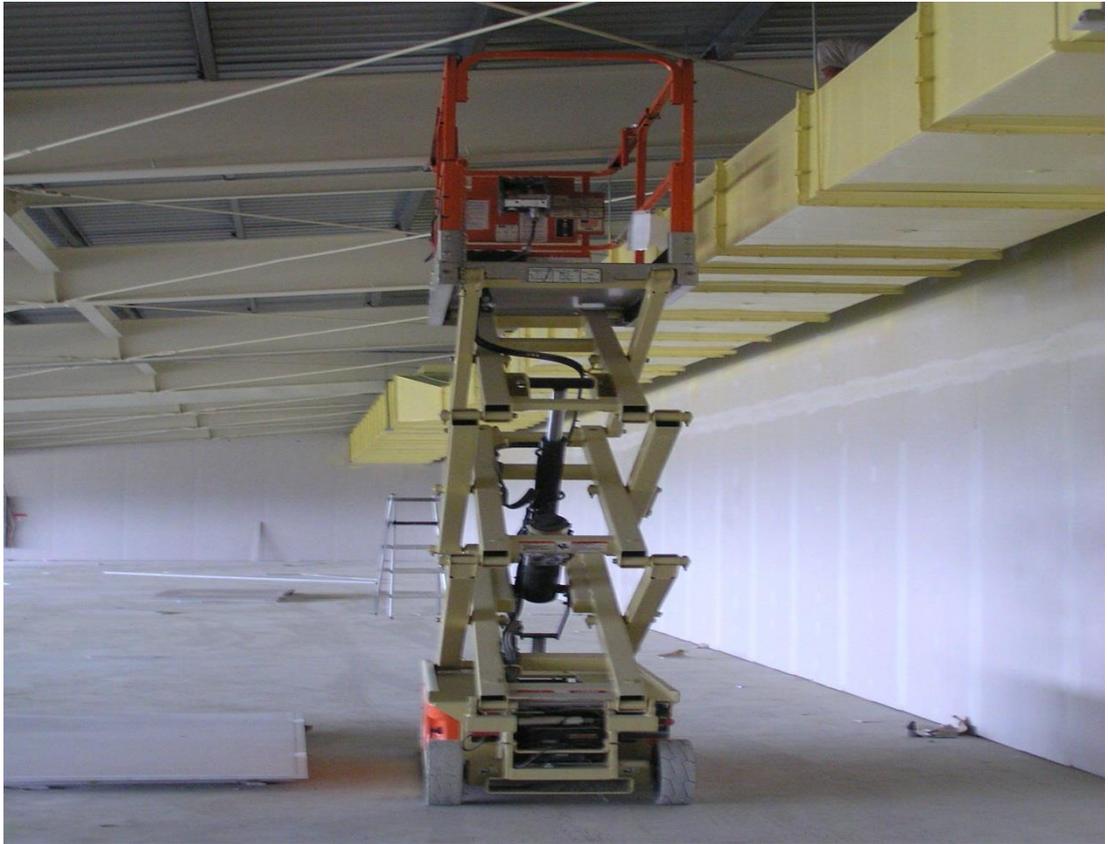
5、作業高度超過2公尺者，採用高空工作車之照片。

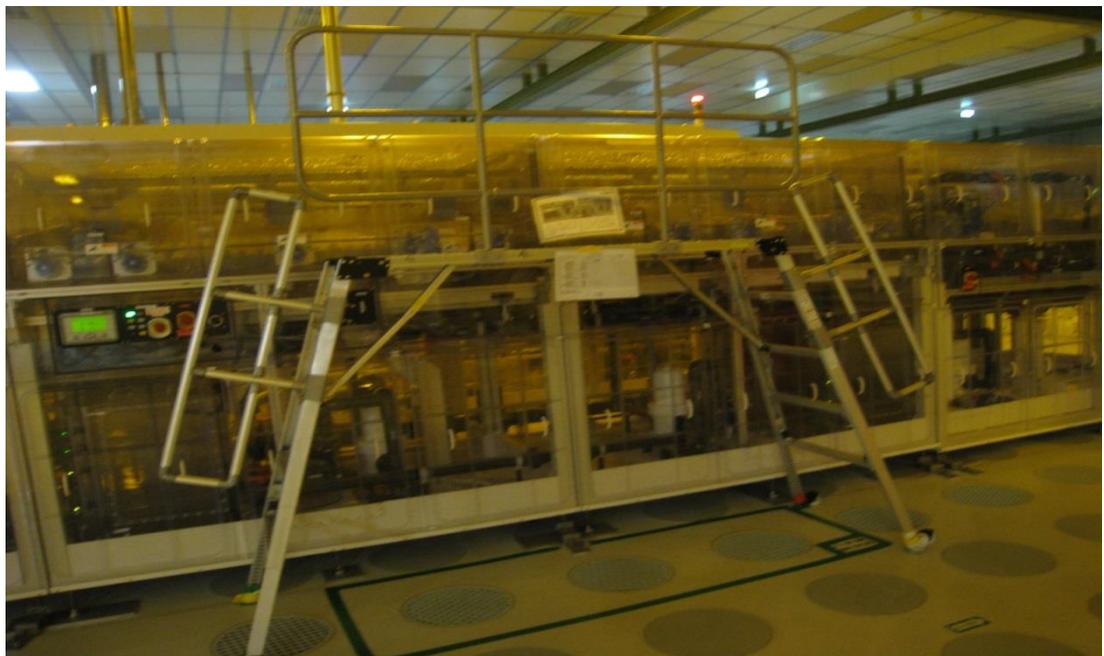
6、移動式工作台提供扶手、護欄，可為泥作、油漆及裝修等作業使用之照片。

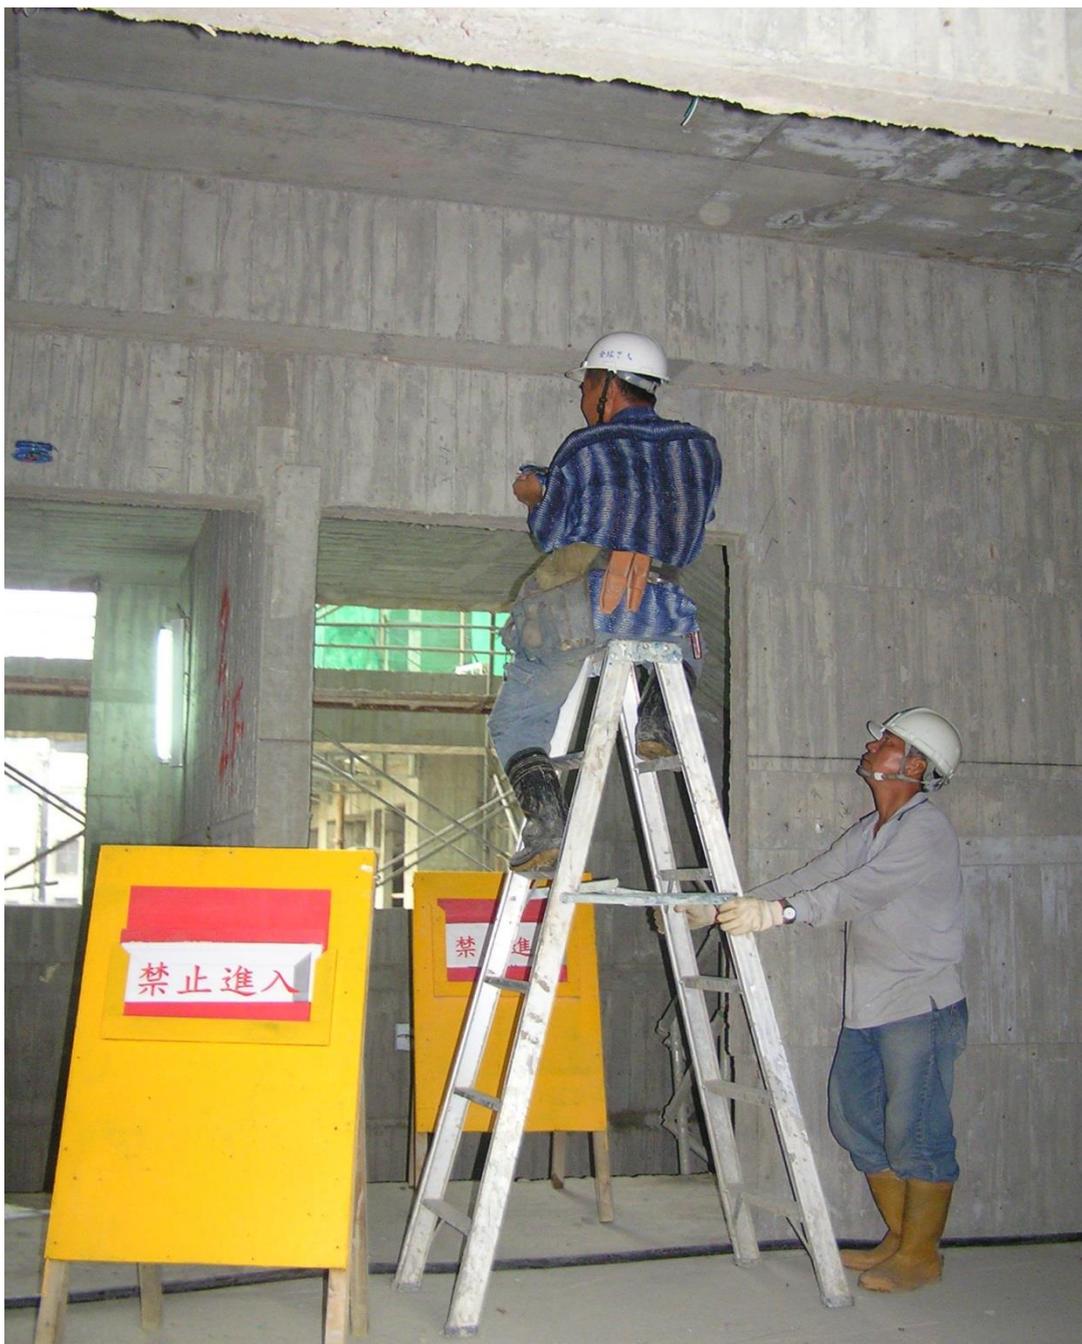
7、於工作場所出入口、通道、人行道、車輛通行道路等使用合梯時，設置警示區域及監護人員之照片。

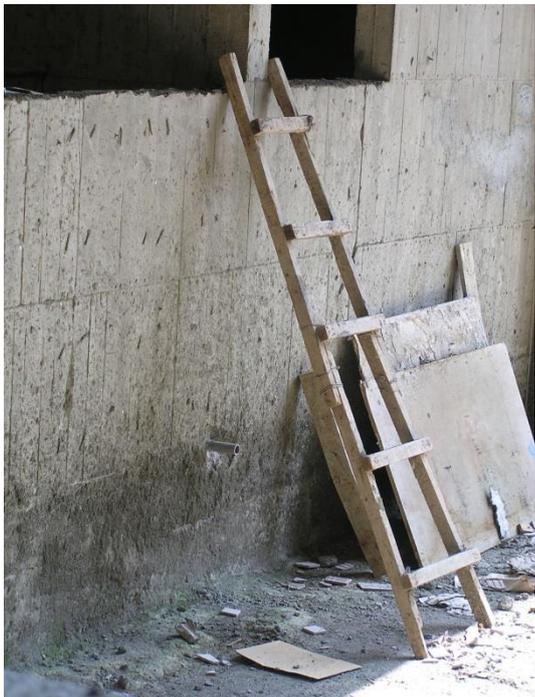
- 1、工地隨意取材製作移動梯，任意搭接梯柱，無法確認有堅實構造，不符合規定之照片。

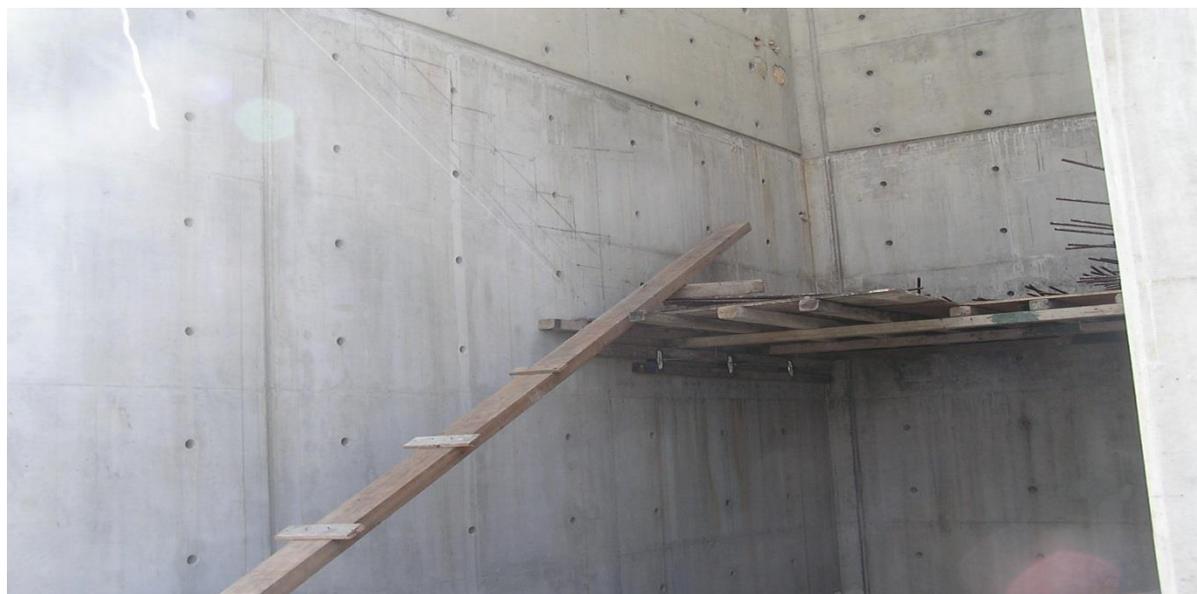
- 2、工地隨意取材製作移動梯，移動梯之梯柱寬度未達30公分，不符合規定照片。

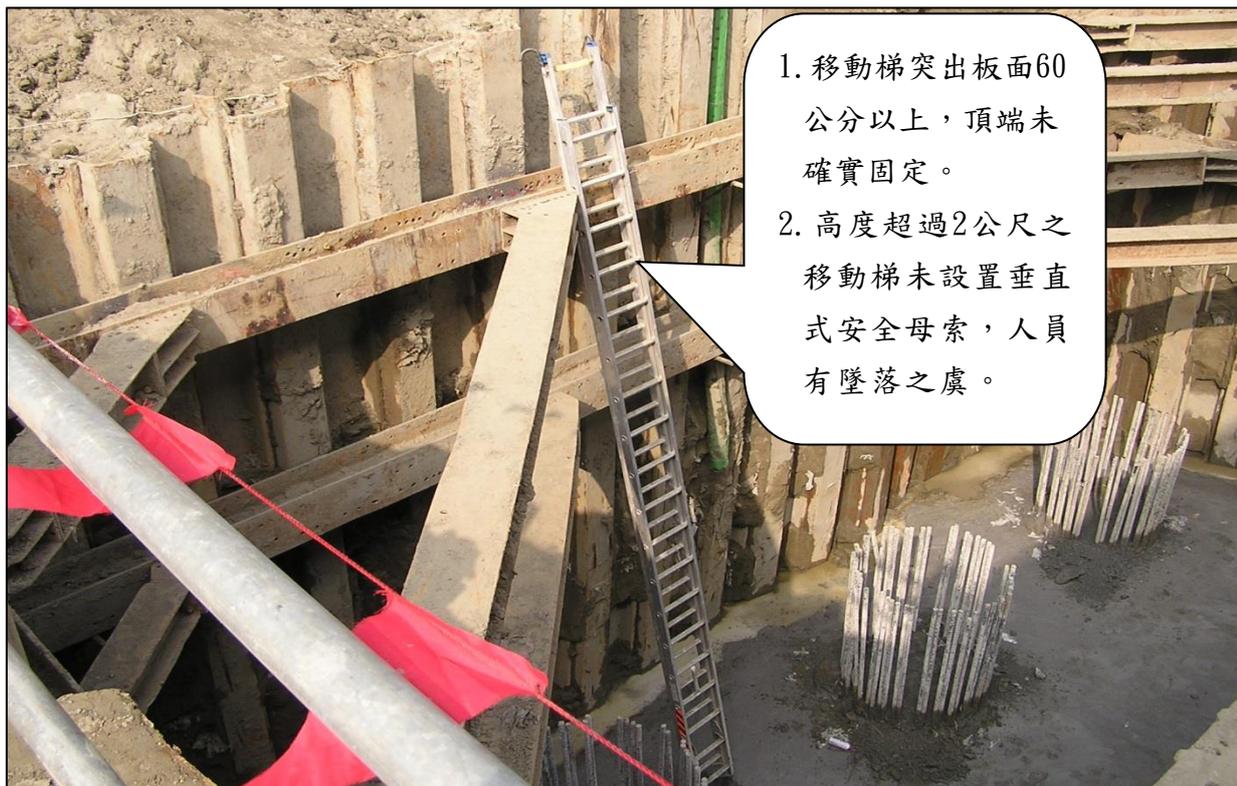
4、移動梯作為上下設備之用途時，梯子之頂端未突出板面60分以上，且未妥為確實固定，高度超過2公尺之移動梯未設置垂直式安全母索、未設置止滑防墜器、捲揚式防墜器供作業人員使用安全帶鉤掛，不符合規定之照片。

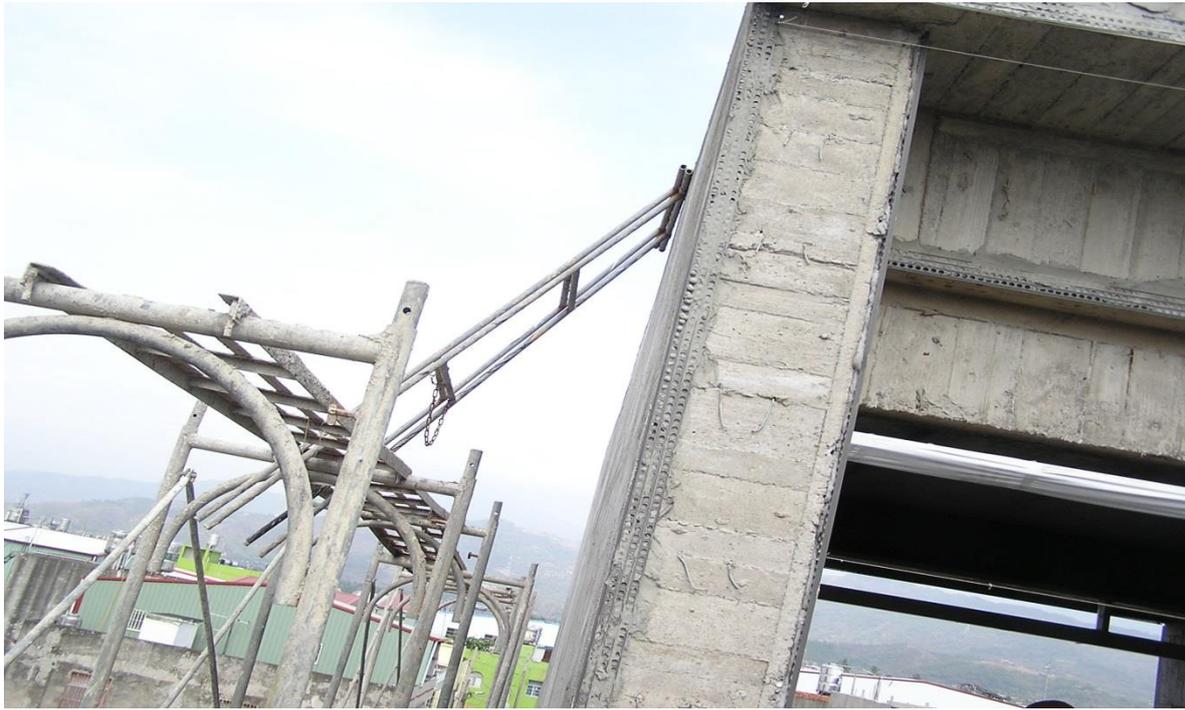
5、將移動梯、合梯置於施工架上使用，有墜落之虞不符合規定之照片。

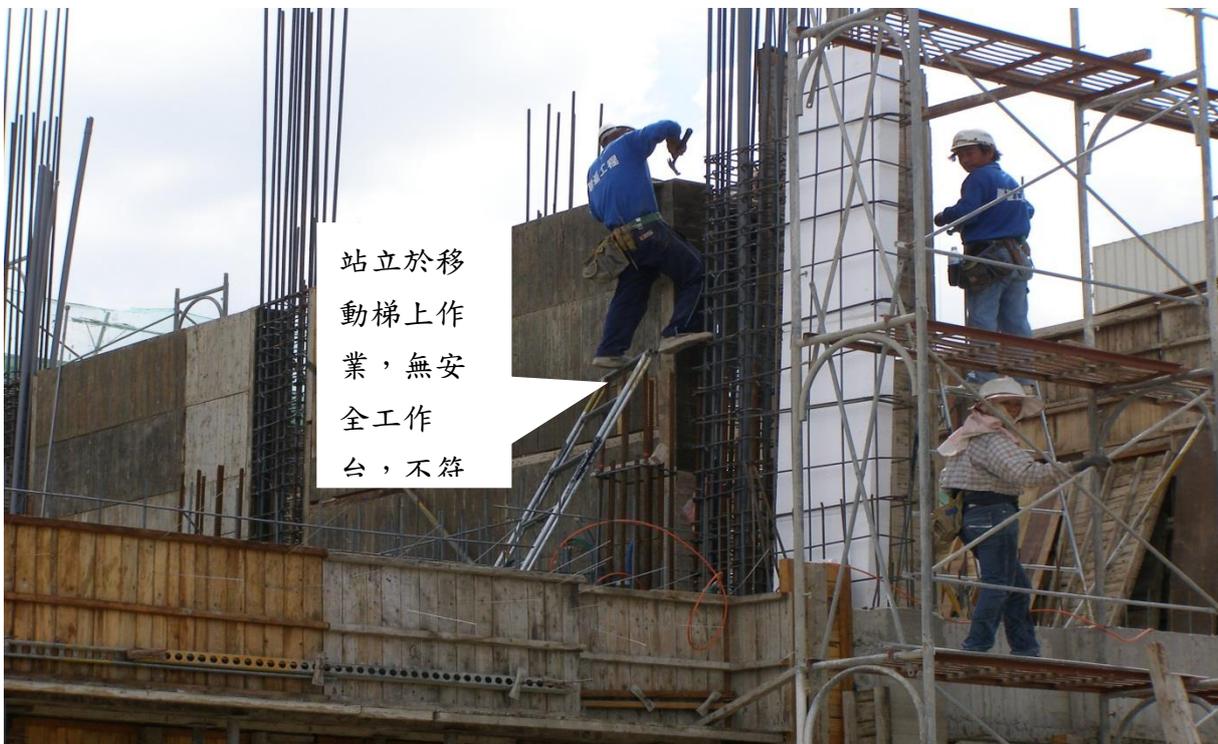
6、站立移動梯、合梯頂上作業無安全之工作平台，不符合規定之照片。

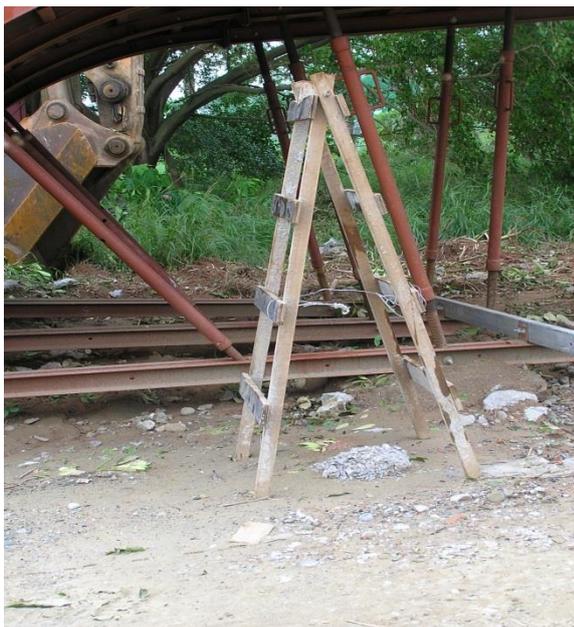
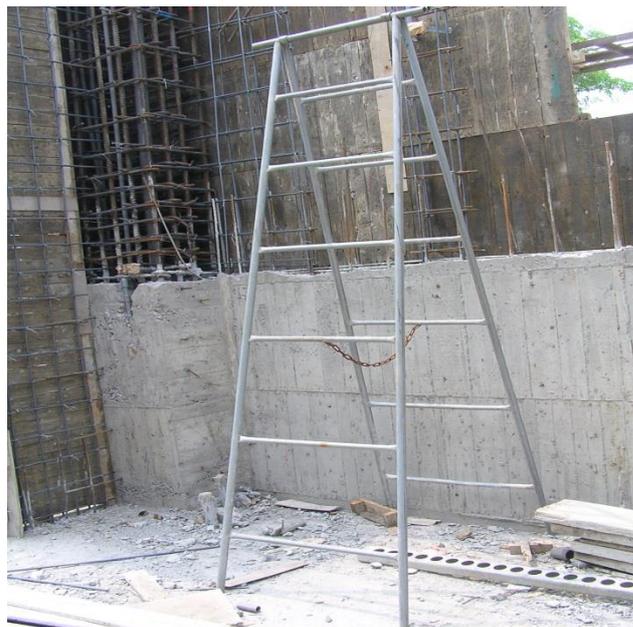
7、

合梯以角材、木材片製成或以鐵管架組成，其兩梯腳間未能以堅固之繫材繫牢（使用鐵線、鐵鏈、電線、塑膠繩、布繩等）、未有安全之梯面，不符合規定之照片。

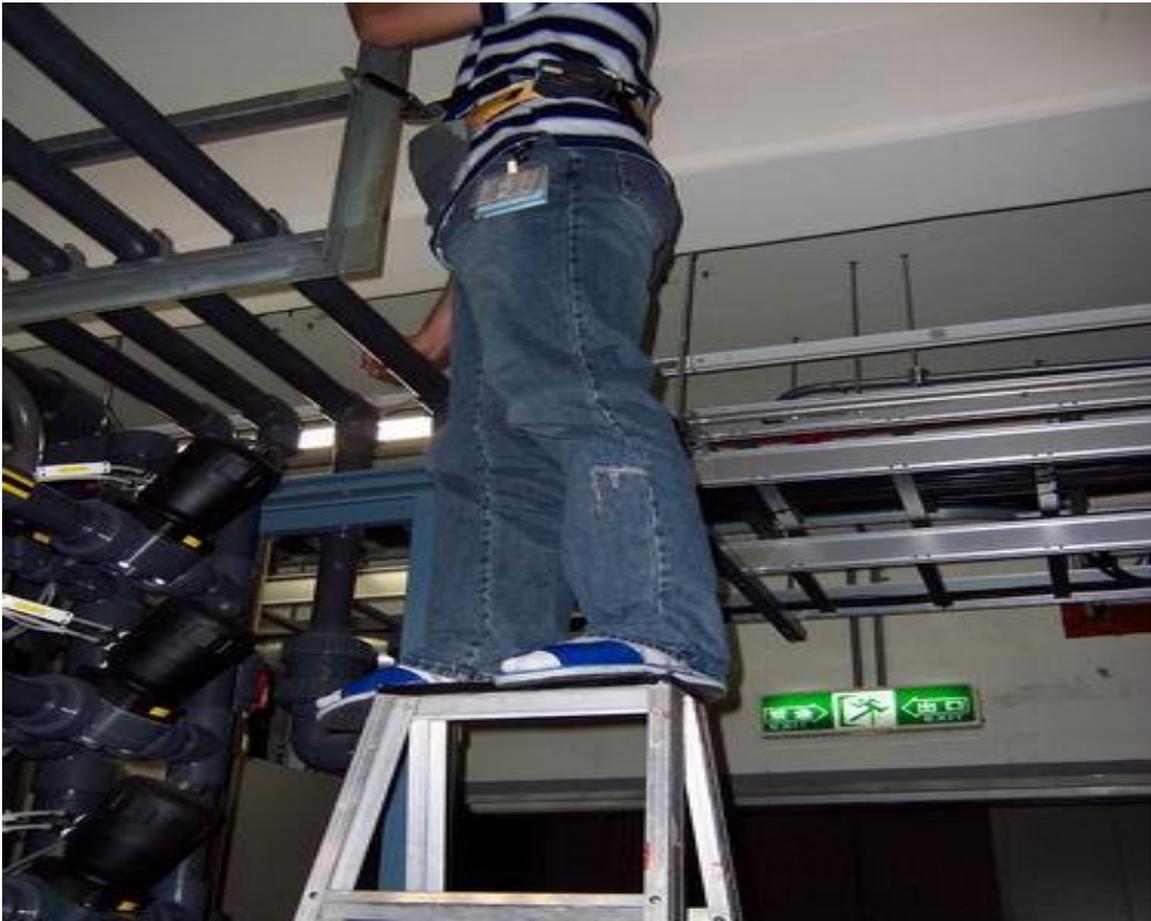
8、作業人員站立於合梯之頂板上作業，不符合規定之照片。

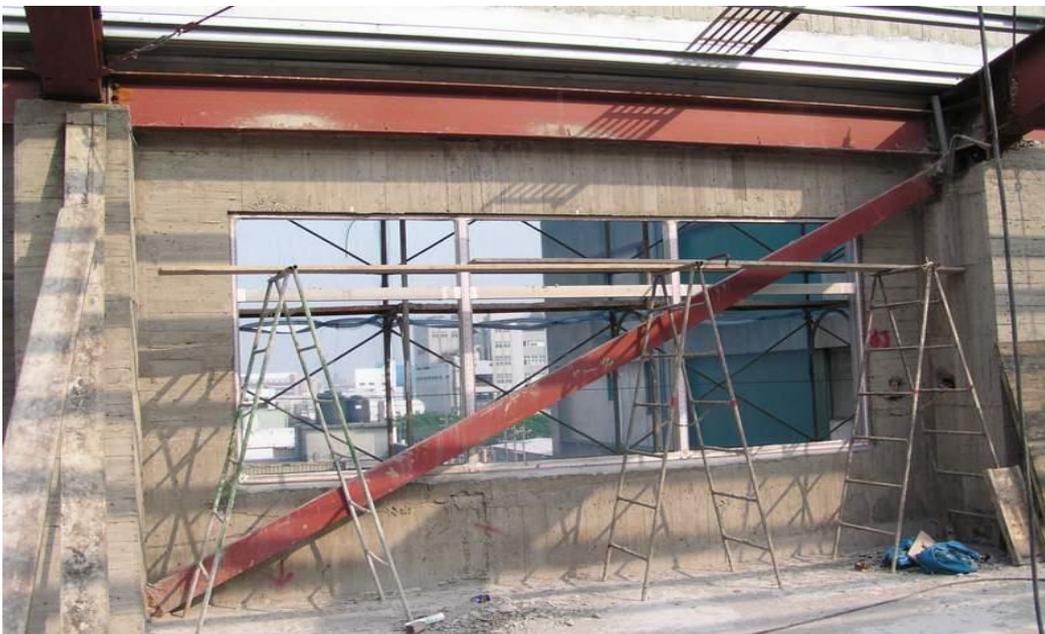
- 10、從事泥作、油漆及裝修等作業時，使用鐵管架與板料組合之工作台，踏板未綁紮固定、間距過大、工作台高度超過2公尺，不符合規定之照片。

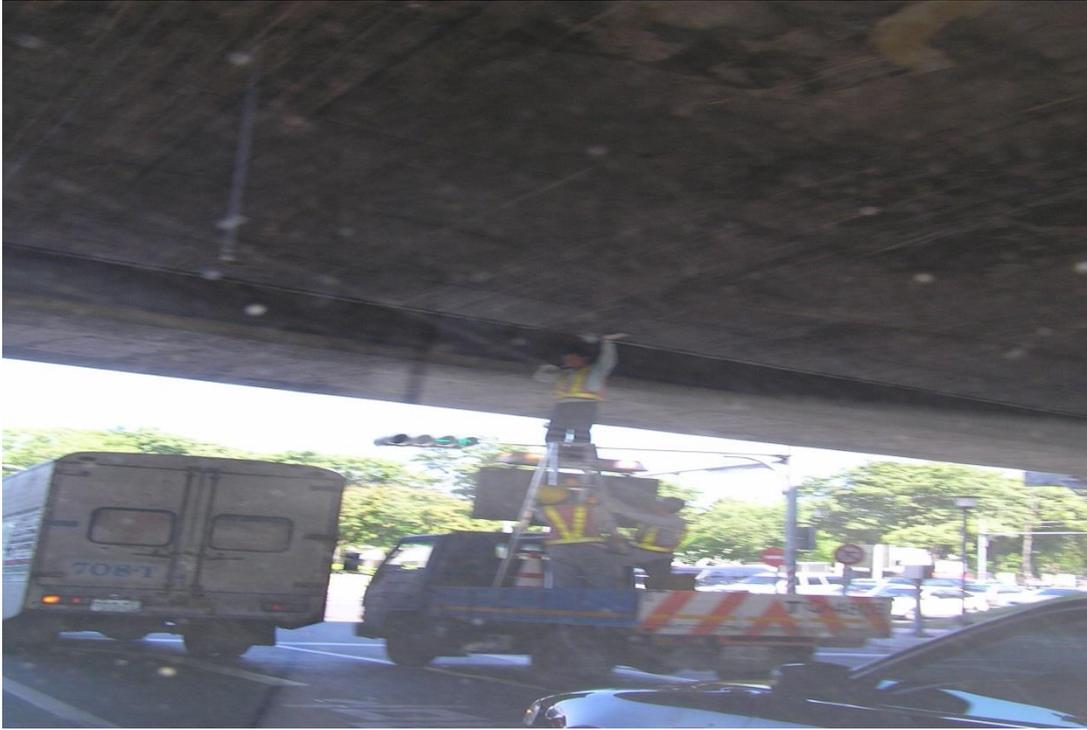
- 11、將合梯放置於車輛等不穩定處，易造成人員墜落危害，不符合規定照片。
建議改採高空工作車作業。

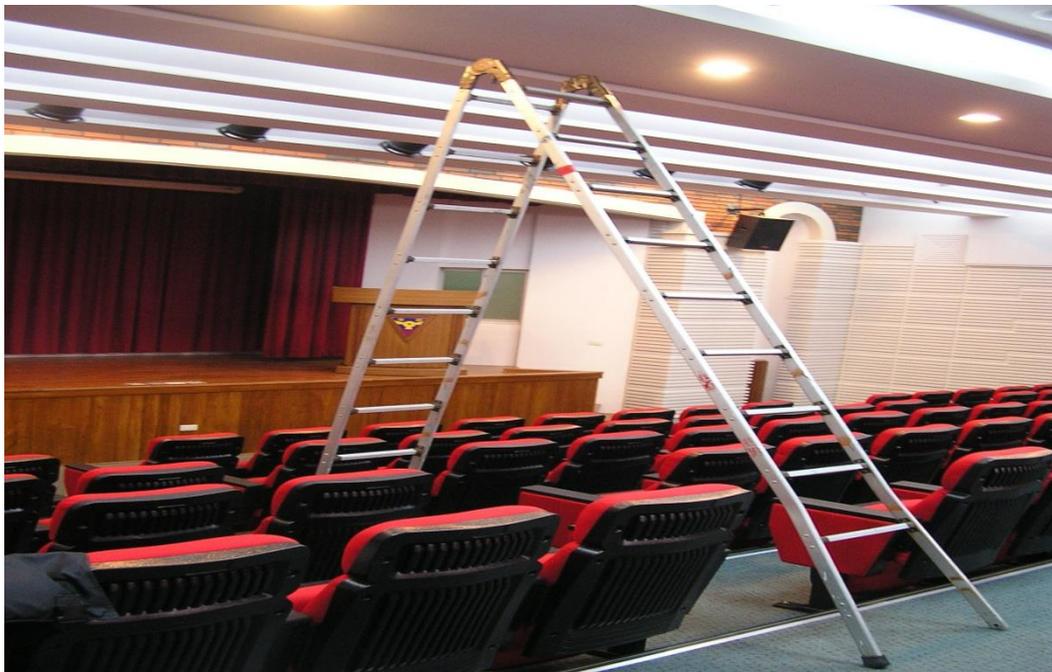
- 12、合梯放置於階梯、具高低差等不穩定處，易造成人員墜落危害，不符合規定照片。
建議合梯梯腳設水平墊塊使梯腳擺放於地面平整。
