【重大職業災害案例分享】 - 113 - 05 - 15

標題：從事緊急照明燈更換作業發生人員感電致死重大職業災害

資料來源：臺北市勞動檢查處

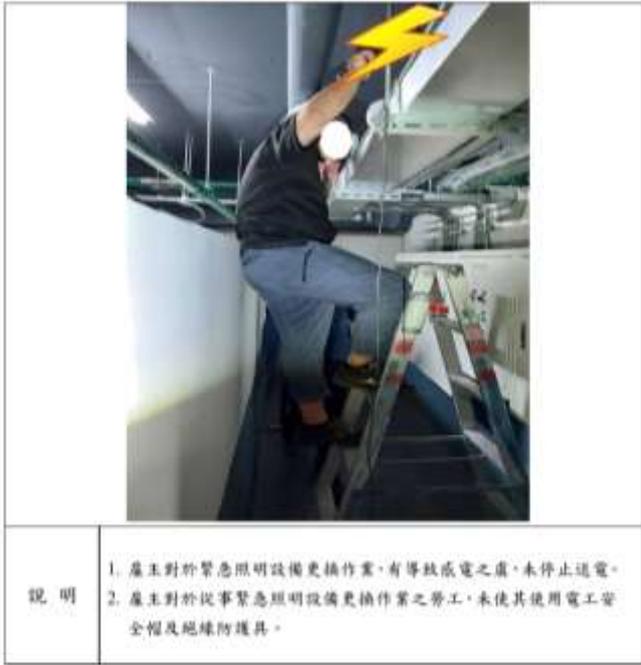
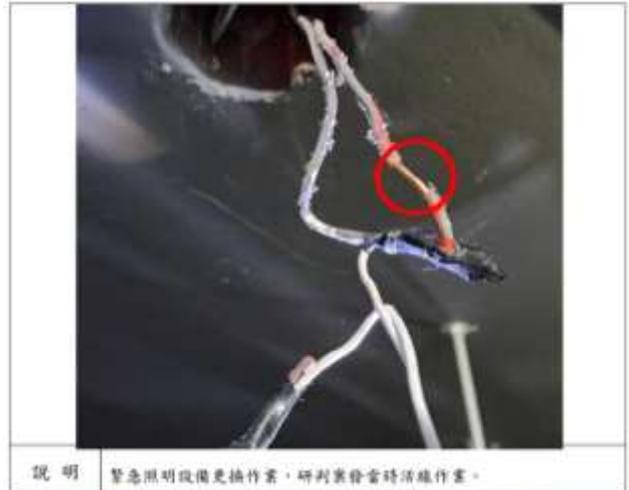
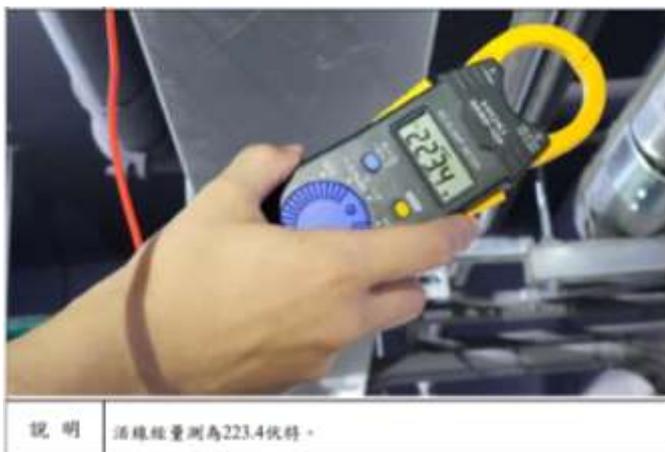
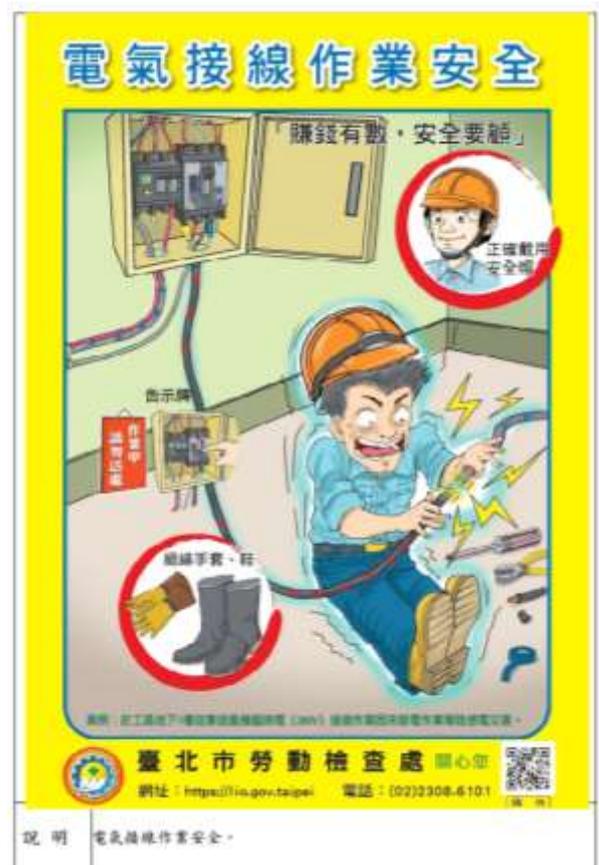
（二）、災害發生於當日陳罹災者受創○公司之工務主任專員指派，至地下4樓從事緊急照明燈更換作業，欲將鎖固於天花板上之「傳統燈管型式緊急照明燈」更換成「LED型式緊急照明燈」。陳罹災者即前往地下4樓消防機房與蓄水池間之廊道，使用鋁梯（高度1.8公尺）進行該處緊急照明燈更換作業。約11時30分許，同於地下4樓從事清潔作業之勞工黃員巡視清潔狀況時，發現陳罹災者已失去意識倒栽蔥型式，單腳離地高度約70公分勾掛在單邊合梯上，頭部位在地上。

（一）、直接原因：感電。

（1）雇主對於緊急照明設備更換作業，有導致感電之虞，未停止送電。

（2）雇主對於從事緊急照明設備更換作業之勞工，未使其使用電工安全帽及絕緣防護具。

- (1) 雇主為防止電氣災害，對於電氣設備及線路之敷設、建造、掃除、檢查、修理或調整等有導致感電之虞者，應停止送電，並為防止他人誤送電，應採上鎖或設置標示等措施。(職業安全衛生設施規則第 276 條第 12 款暨職業安全衛生法第 6 條第 1 項第 3 款)

- (2) 雇主對於從事電氣工作之勞工，應使其使用電工安全帽、絕緣防護具及其他必要之防護器具。(職業安全衛生設施規則第 290 條暨職業安全衛生法第 6 條第 1 項第 3 款)
- (3) 雇主使勞工從事營造作業時，應就緊急照明燈更換作業使該勞工就其作業有關事項實施檢點。(職業安全衛生管理辦法第 67 條第 11 款暨職業安全衛生法第 23 條第 1 項)
- (4) 雇主對新僱勞工或在職勞工於變更工作前，應使其接受適於各該工作必要之一般安全衛生教育訓練。(職業安全衛生教育訓練規則第 17 條第 1 項暨職業安全衛生法第 32 條第 1 項)
- (5) 以本案例為借鏡，請購單位或採購單位對於承攬商須入校執行施作作業時，應依照本校〈承攬商安全衛生管理要點〉於事前以書面提供與作業環境有關的危害告知，以及安全衛生管理要求之作為，如危害辨識及風險評估報告、安全衛生經費等，並確認其適切性，且要求承攬商依承攬管理之相關規定辦理，以確保人員之安全及健康。
再者，依據〈職業安全衛生法〉第 26 條第 1 項，雇主以其事業之全部或一部分交付承攬時，應於事前告知該承攬人有關其事業工作環境、危害因素暨本法及有關安全衛生規定應採取之措施。承攬人就其承攬之全部或一部分交付再承攬時，承攬人亦應依前項規定告知再承攬人。(職業安全衛生法第 26 條第 2 項)
