## 【重大職業災害案例分享】 - 112 - 08 - 06

標題：從事投影設備線路拉設作業發生感電致死災害

### 從事投影設備線路拉設作業發生感電致死災害

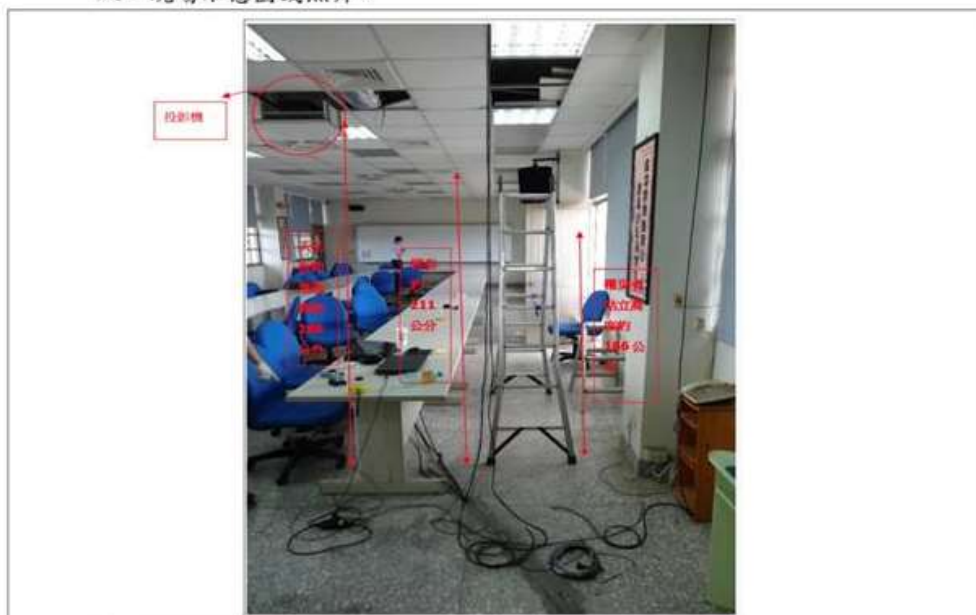
附照1 災害現場概況(天花板距地面高度約 288 公分、梯高約 211 公分、罹災者站立高度約 166 公分)

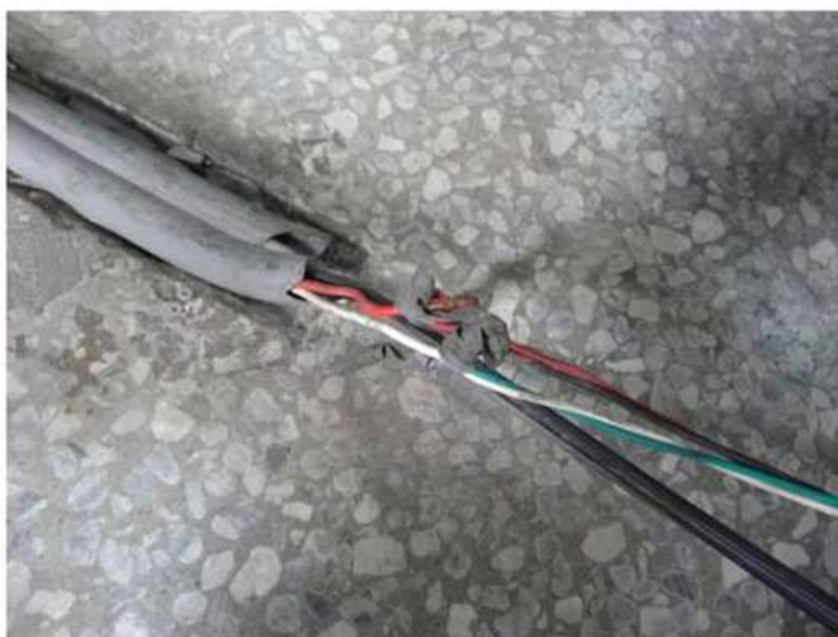
（一）直接原因：罹災者宋00站立於鋁梯上從事投影設備線路拉設作業時，因鋁梯勾到地面插座電線裸露處，電流經身體及天花板輕鋼架，與大地構成迴路，造成感電致死災害。

（二）間接原因：插座電線絕緣被覆被破壞

附照2 地面插座電線裸露之情形

1. 雇主對勞工於作業中或通行時，有接觸絕緣被覆配線或移動電線或電氣機具、設備之虞者，應有防止絕緣被覆破壞或老化等致引起感電危害之設施。（職業安全衛生設施規則第246條暨職業安全衛生法第6條第1項）
2. 雇主應依本法及有關規定會同勞工代表訂定適合其需要之安全衛生工作守則，報經勞動檢查機構備查後，公告實施。（職業安全衛生法第34條第1項）
3. 第二條所定事業之雇主應依附表二之規模，置職業安全衛生業務主管及管理人員（以下簡稱管理人員）。（職業安全衛生管理辦法第3條第1項暨職業安全衛生法第23條第1項）
4. 雇主對新僱勞工或在職勞工於變更工作前，應使其接受適於各該工作必要之一般安全衛生教育訓練…。（職業安全衛生教育訓練規則第16條第1項暨職業安全衛生法第32條第1項）
5. 雇主應依其事業規模、特性，訂定勞工安全衛生管理計畫，執行規定之勞工安全衛生事項；…，於僱用勞工人數在30人以下之事業單位得以執行紀錄或文件

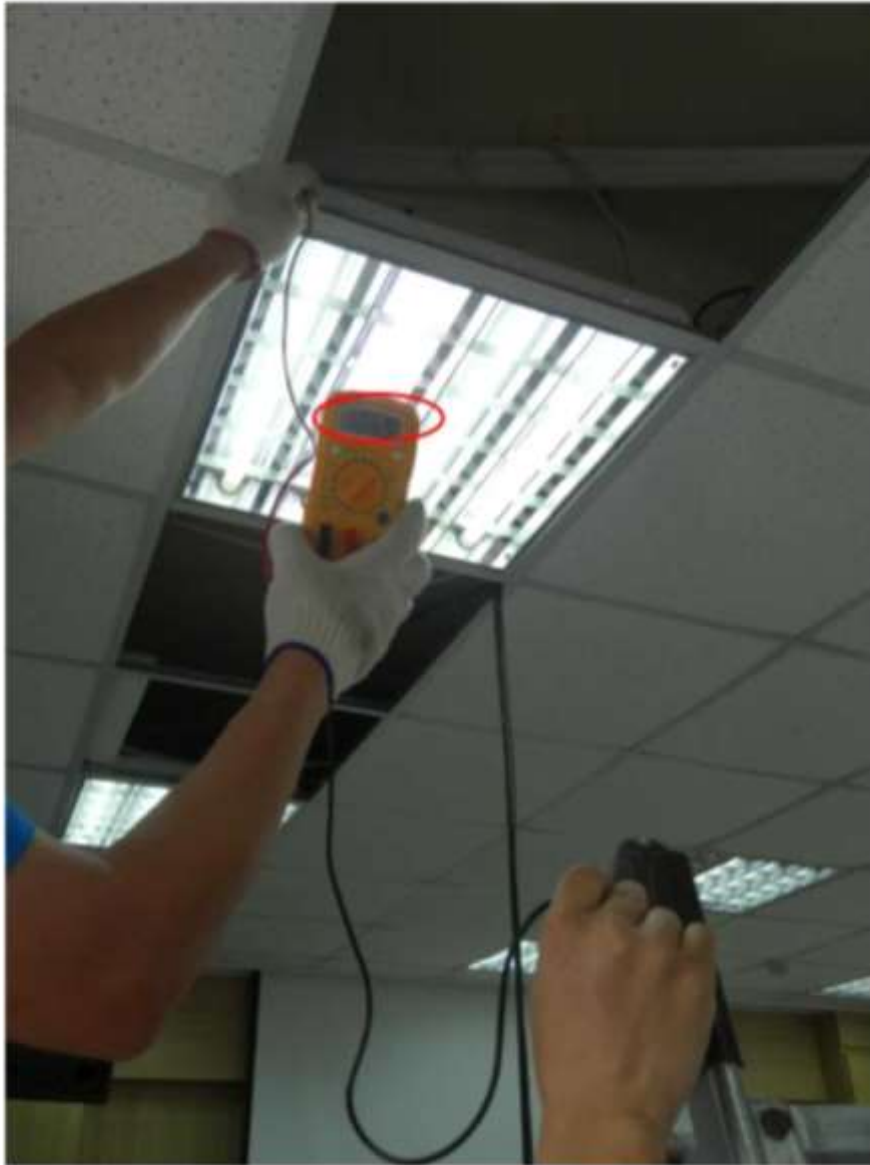
附照3 檢量測勾到地面插座電線裸露帶電體之鉛梯與天花板電壓差的106.9伏特
