【重大職業災害案例分享】 - 113 - 02 - 12

標題：行動電話基地台設備建設、維護暨拆遷配合工程發生墜落災害致死重大職業災害

資料來源：臺中市勞動檢查處

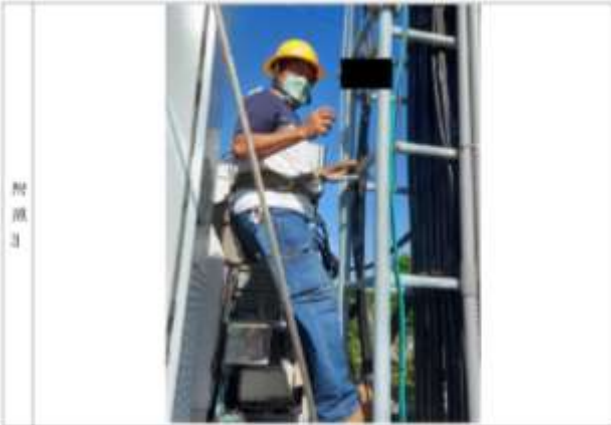
附圖 3

111年10月20日11時許，罹災者張○○於臺中市○○區○○段○○○地號之拉線式鐵塔進行同軸電纜增設作業，罹災者張○○於拉線式鐵塔固定梯第6層第2階踏條(距地約16公尺)處作業，當下僅用腰掛式安全帶繞過固定梯第6層第2階踏條勾掛，因該階踏條不明原因斷裂，導致罹災者張○○自該處墜落至地面，致骨盆骨折出血、後腹腔血腫，經通知119後送往大甲區光田綜合醫院急救無效，於同日○時○分死亡。

說明 腰掛式安全帶繞過固定梯示意圖

2. 對於在高度 2 公尺以上之處所進行作業，使用安全帶時，未設置足夠強度之必要裝置或安全母索，供安全帶鉤掛。
3. 對於 2 公尺以上未設護籠等保護裝置之垂直固定梯高處作業，勞工未依規定使用符合國家標準 CNS14253-1 同等以上規定之全身背負式安全帶及捲揚式防墜器。

②僱主使勞工於高度 2 公尺以上之處所進行作業，勞工使用安全帶時，應設置足夠強度之必要裝置或安全母索，供安全帶鉤掛。(職業安全衛生設施規則第 225 條第 2 項暨職業安全衛生法第 6 條第 1 項)

③僱主使勞工於 2 公尺以上未設護籠等保護裝置之垂直固定梯等高處或傾斜面移動時，應採用符合國家標準 CNS14253-1 同等以上規定之全身背負式安全帶及捲揚式防墜器。(職業安全衛生設施規則第 281 條第 2 項暨職業安全衛生法第 6 條第 1 項)

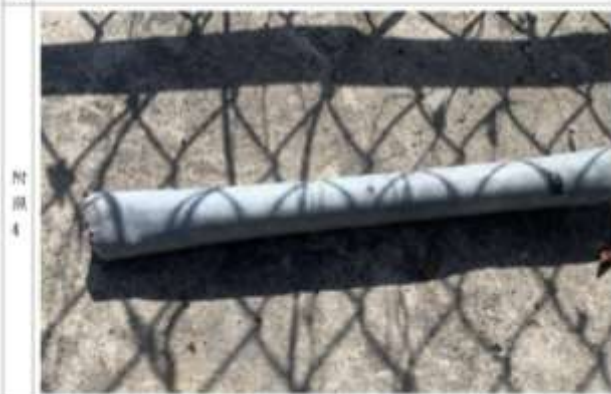
附圖 4

說明 第 6 層第 2 階斷裂之吊梯

1. 固定梯未有堅固之構造，其梯長連續超過6公尺時，未每隔9公尺以下設一平台，並未於距

梯底 2 公尺以上部分，設置護籠。

①僱主設置之固定梯，依規定應具有堅固之構造，並於梯長連續超過 6 公尺時，應每隔 9 公尺以下設一平台，並應於距梯底 2 公尺以上部分，設置護籠或其他保護裝置。

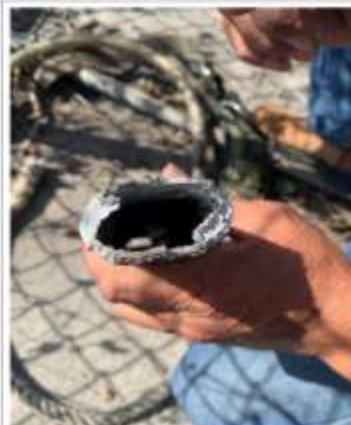
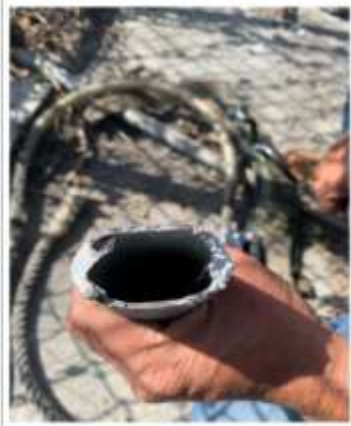
附圖 5

說明 斷裂之踏梯兩側斷裂面

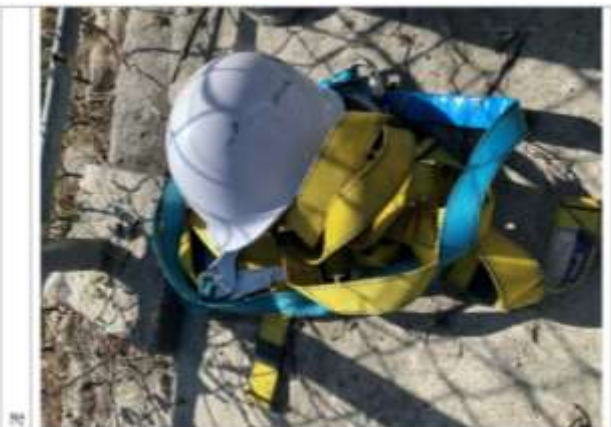
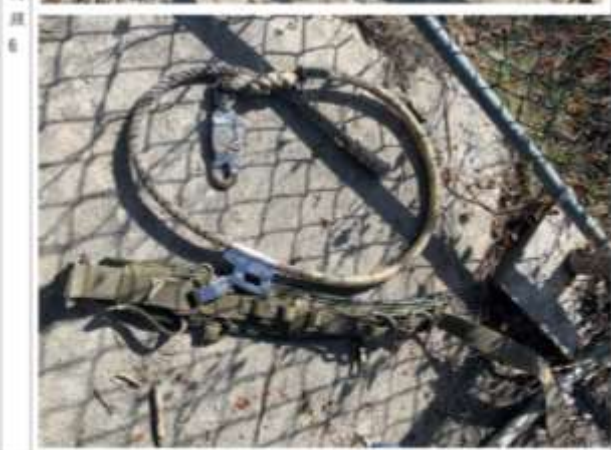
附圖 6

說明 現場遺留罹災者配戴之安全帽、背負式及腰掛式安全帶。
