## 【重大職業災害案例分享】 - 112 - 10 - 08

標題：實驗室發生感電致死職業災害

### 00 高級中學所僱勞工林 00 發生感電致死職業災害檢查報告書

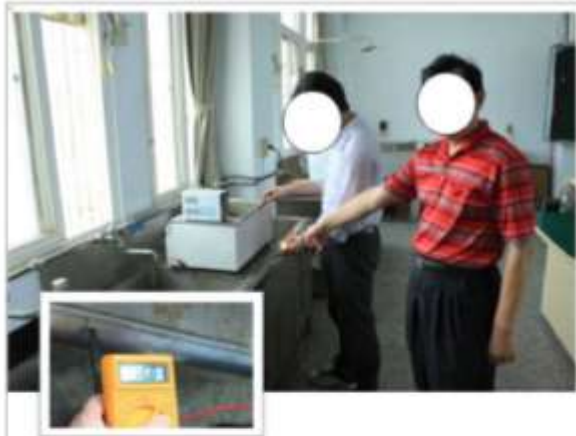
照片一 水浴槽放在不銹鋼水槽上抽電，以三用電表量測水浴槽及不銹鋼水槽間有 116.8V 電壓差

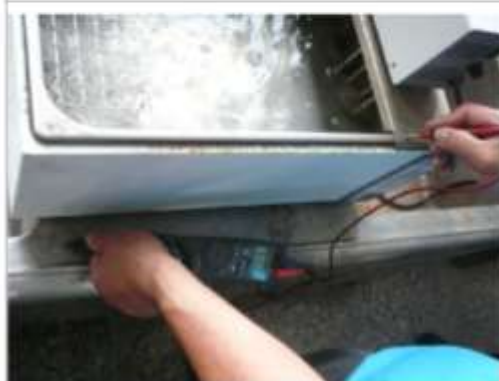
照片二 本所派員檢查當日，水浴槽放在不銹鋼水槽上抽電，用三用電表量測水浴槽及不銹鋼水槽間有 66.3V 電壓差

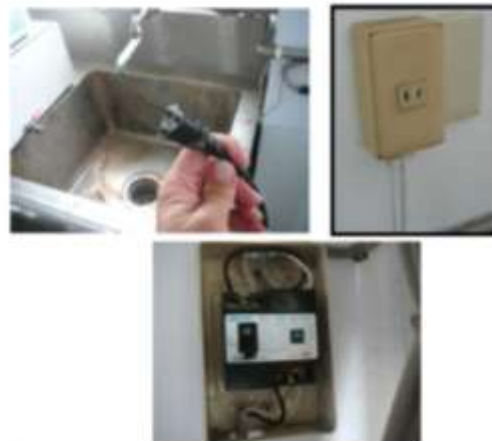
照片三 災害現場水浴槽連接之插頭及插座(未有接地孔)及電源所置設之漏電斷路器(災害發生後震毀)

不安全狀況：(1). 水浴槽設備電源未裝設漏電斷路器。

(2). 水浴槽之設備未加接地。
  3. 基本原因：
    - (1). 未訂定自動檢查計畫，未實施自動檢查。
    - (2). 未實施勞工安全衛生教育訓練。

- ①使用之電氣器材及電線等，應符合國家標準規格。對於使用之電氣設備，應依用戶用電設備裝置規則規定，於非帶電金屬部分施行接地。(〈職業安全衛生設施規則〉第 239、239-1 條)。
- ②對於使用對地電壓在 150 伏特以上移動式或攜帶式電動機具，或於含水或被其他導電度高之液體濕潤之潮濕場所、金屬板上或鋼架上等導電性良好場所使用移動式或攜帶式電動機具，為防止因漏電而生感電危害，應於各該電動機具之連接電路上設置適合其規格，具有高敏感度、高速型，能確實動作之防止感電用漏電斷路器。(〈職業安全衛生設施規則〉第 243 條暨〈職業安全衛生法〉第 6 條第 1 項)。
- ③對地電壓 150 伏以下移動性電具使用於潮濕處所或金屬地板上或金屬箱內者，其非帶電露出金屬部分需接地。(〈用戶用電設備裝置規則〉第 27 條第 9 款第 9 目)
