【重大職業災害案例分享】 - 113 - 03 - 13

標題：電焊作業火花引燃油漆塗刷作業溶劑揮發氣體發生火災致死傷重大職業災害

資料來源：中區職業安全衛生中心

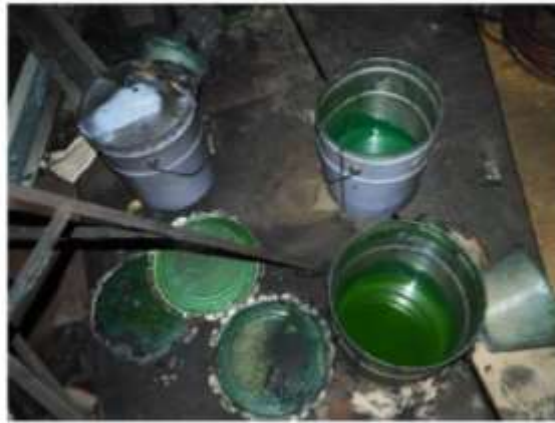
附照 1

說明 現場擺放綠色油性水泥漆桶。

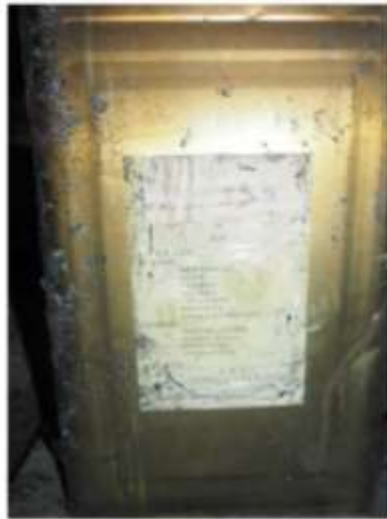
附照 2

說明 現場擺放擺放方型桶之甲苯。

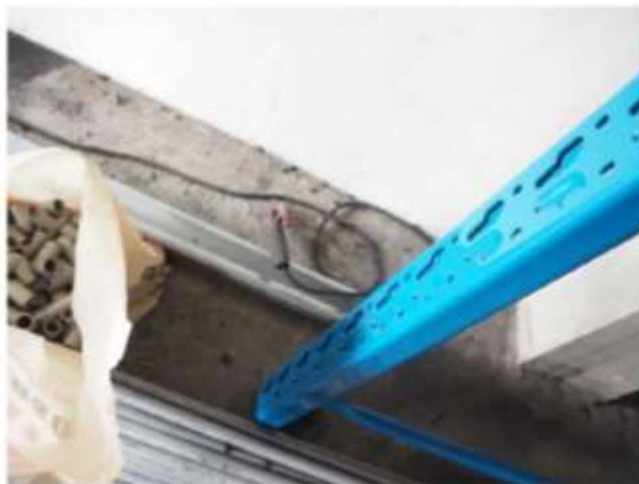
附照 3

說明 1樓電焊作業使用之焊條。
