標題：從事水電配管作業墜落致死職業災害

資料來源：臺北市政府勞動檢查處

從事水電配管作業發生合梯墜落致死災害

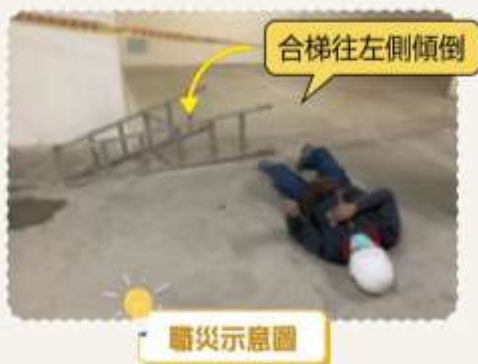
111年12月3日10時許，臺北市○○工程有限公司，葉姓勞工於工地地下1樓進行弱電配管作業。據目擊者陳姓員工表示，事發當時他在葉罹災者約5公尺的地上加工物件，剛好切完抬頭時當場看見葉姓勞工從6尺合梯下到第2階至第1階間(左腳踏在第2階高度約60公分，右腳懸空)，突然往後仰墜落倒地，因葉姓勞工沒戴安全帽，後腦著地後就沒有意識，經雇主以自用車送至醫院開刀救治，術後因生命跡象不穩，仍於111年12月5日凌晨死亡。

從6尺合梯下到第2階至第1階間後仰墜落倒地死亡。

- 1 雇主對於勞工使用之合梯，未具有堅固之構造，且梯腳未有防滑絕緣腳座套。
- 2 雇主對於進入營繕工程工作場所作業人員，未提供適當安全帽，並使其正確戴用。

- ①對於使用之合梯，應符合下列規定：1、具有堅固之構造。2、其材質不得有顯著之損傷、腐蝕等。3、梯腳與地面之角度應在 75 度以內，且兩梯腳間有金屬等硬質繫材扣牢，腳部有防滑絕緣腳座套。4、有安全之防滑梯面。(職業安全衛生設施規則第 230 條第 1 項第 3、4 款暨職業安全衛生法第 6 條第 1 項)
- ②對於進入營繕工程工作場所作業人員，應提供適當安全帽，並使其正確戴用。(營造安全衛生設施標準第 11-1 條)

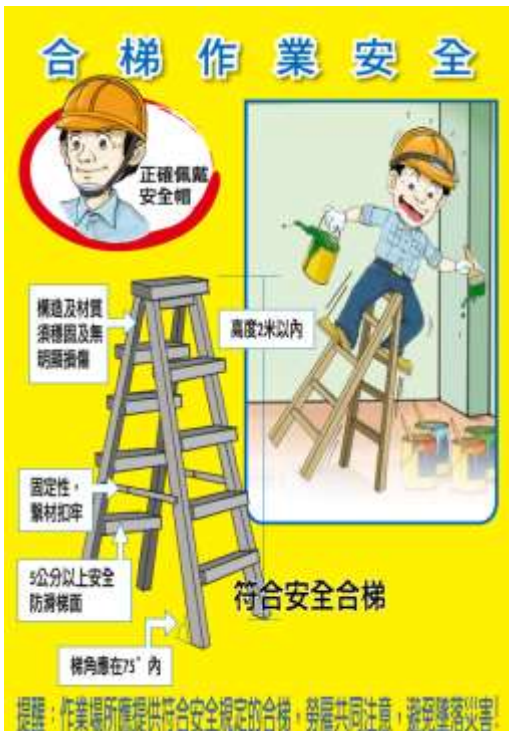
合梯作業 | 作業中注意事項 6 不要
