## 【重大職業災害案例分享】 - 112 - 07 - 05

標題：承攬人於某國民小學從事太陽能案場防護設施安裝作業發生墜落災害

### 從事太陽能案場防護設施安裝作業發生墜落災害

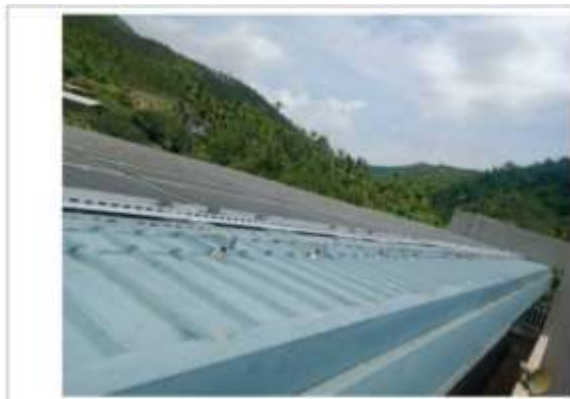
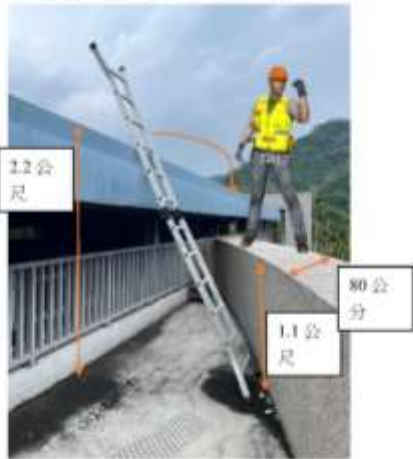
附照 2

當時太陽能屋頂之安全通道角鋼已經固定好

當時現場亦有搭移動梯，惟從屋頂下來拿工具時未使用移動梯，而是踩在女兒牆上方(註：女兒牆距頂樓高度約110公分，寬度約80公分)，並沿邊線行走。

罹災當時示意圖

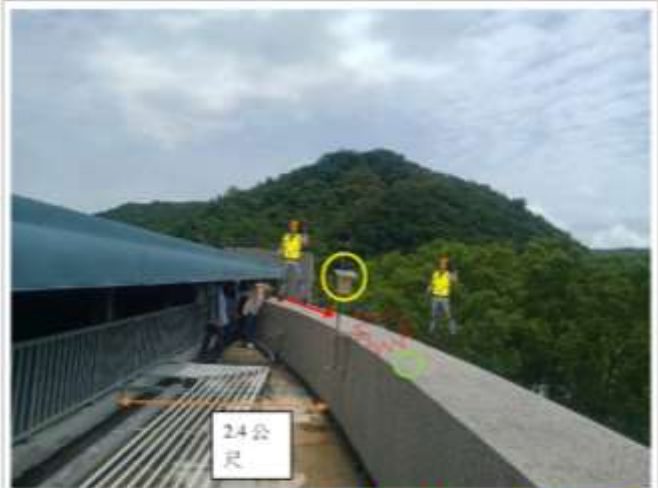
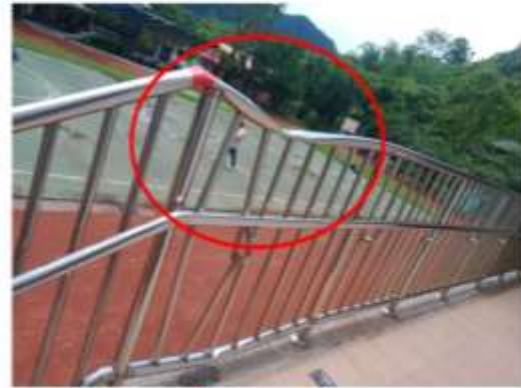
附照 3

沿女兒牆行走欲拿取放在女兒牆上的電動起子，惟跨起而重觀測器時墜落。

墜落時雙腳先撞到鐵欄圍住後，再掉落到地面。

罹災當時示意圖
