## 【重大職業災害案例分享】 - 112 - 11 - 09

標題：○○電器行所僱勞工簡○○發生感電災害致死

### ○○電器行所僱勞工簡○○發生感電災害致死重大職業災害

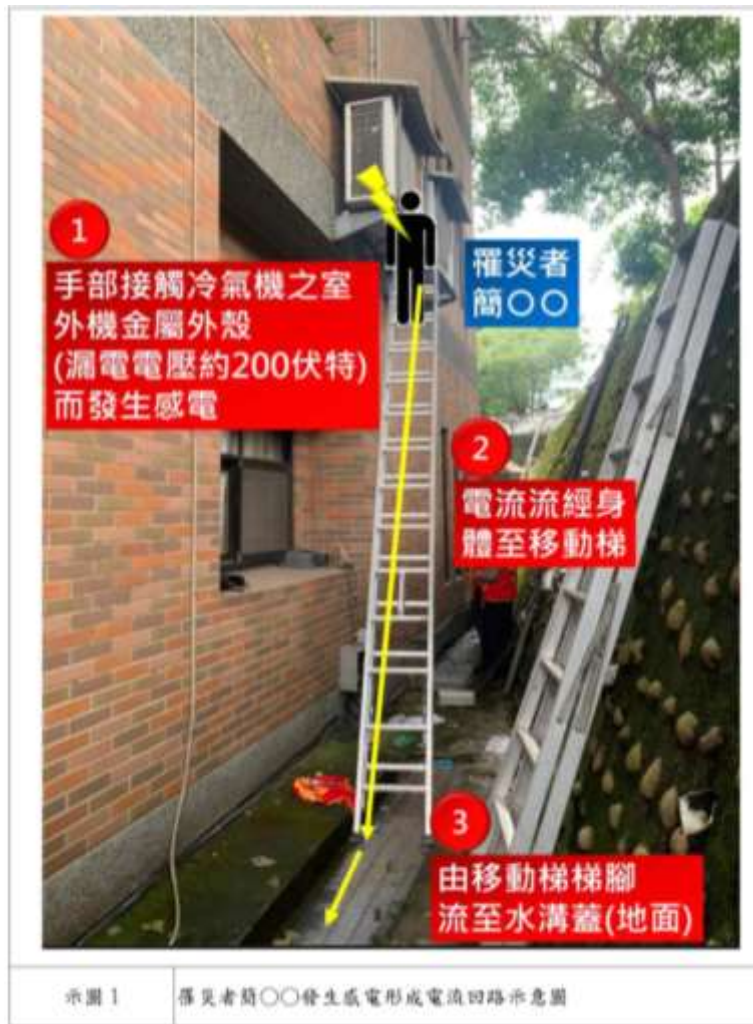
112年6月14日9時45分許○○電器行罹災者簡○○至彰化縣○○○○從事冷氣機清洗保養作業，於10時33分許完成清洗保養後，於10時37分許簡○○將移動梯及工具移至彰化縣○○○○大樓後方欲檢查冷氣機之室外機之情形，簡○○使用移動梯爬至冷氣機之室外機旁即開始進行檢查工作（簡○○站立移動梯位置距離地面高度約3公尺），過一會旁人聽到簡○○大喊一聲（疑似觸電的聲音）後即癱於移動梯上，當下送往彰化基督教醫療財團法人彰化基督教醫院急救，後於112年6月17日轉診至童綜合醫療社團法人童綜合醫院治療，惟仍於112年7月3日不治死亡。

（一）直接原因：罹災者簡○○站立於高度約3公尺之移動梯上從事冷氣機之室外機檢查作業時，接觸漏電之室外機外殼而發生感電後墜落地面，造成心律不整及高處跌落致急性外傷性顱內出血，致缺氧性腦病變死亡。

- （1）對於電氣設備及線路之檢查、修理或調整等有導致感電之虞者，未停止送電。
- （2）從事電氣工作未使用絕緣防護具及其他必要之防護器具。
- （3）高度2公尺以上之高處作業未使用安全帶、安全帽及其他必要之防護具。
- （4）高度2公尺以上之處所進行作業未架設施工架或其他方法設置工作台。
- （5）電氣設備（冷氣機之室外機）未於非帶電金屬部分施行接地。

- ①為防止電氣災害，應依下列規定辦理：...十二、對於電氣設備及線路之敷設、建造、掃除、檢查、修理或調整等有導致感電之虞者，應停止送電，...。(職業安全衛生設施規則第 276 條第 12 款暨職業安全衛生法第 6 條第 1 項)
  - ②對於從事電氣工作之勞工，應使其使用電工安全帽、絕緣防護具及其他必要之防護器具。(職業安全衛生設施規則第 290 條)
  - ③對於在高度二公尺以上之處所進行作業，勞工有墜落之虞者，應以架設施工架或其他方法設置工作台。並應使勞工確實使用安全帶、安全帽及其他必要之防護具，...。(職業安全衛生設施規則第 225 條第 1 項及第 281 條第 1 項)
  - ④雇主對於使用之電氣設備，應依用戶用電設備裝置規則規定，於非帶電金屬部分施行接地。(職業安全衛生設施規則第 239-1 條)
- 各單位對於分離式空調機械設備之按裝，應確實要求廠商做好接地工作。
