【重大職業災害案例分享】 - 112 - 06 - 04

標題：承攬人於某國民小學從事採光罩修繕工程發生墜落災害致死災害

資料來源：勞動部職業安全衛生署中區職業安全衛生中心

111年8月13日承攬人於某國民小學從事採光罩修繕工程發生墜落災害致死災害

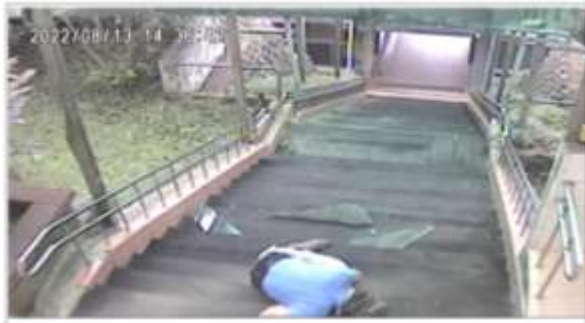
照片 2 監視器拍攝到罹災者李○○墜落時之畫面，李○○未確實使用安全帶、安全帽及其他必要之防護具。

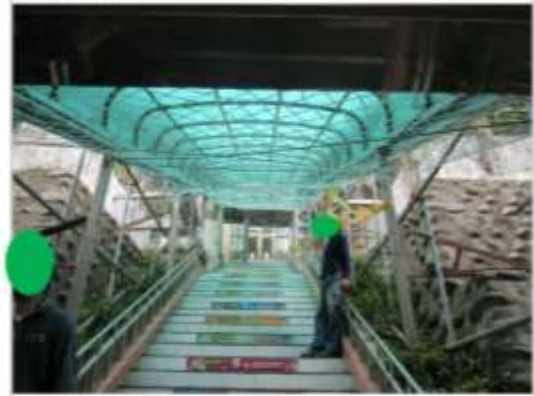
照片 1 樓梯採光罩下方已設置安全網。

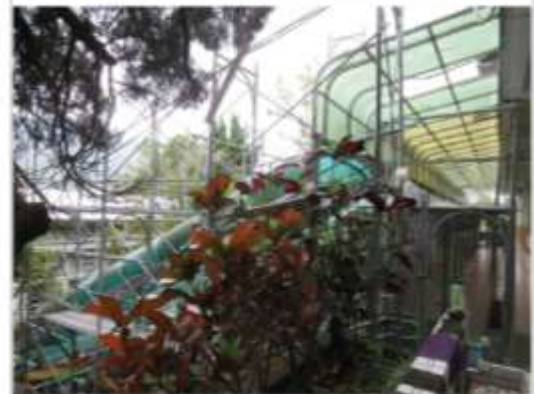
照片 2 樓梯採光罩中已設置施工架。

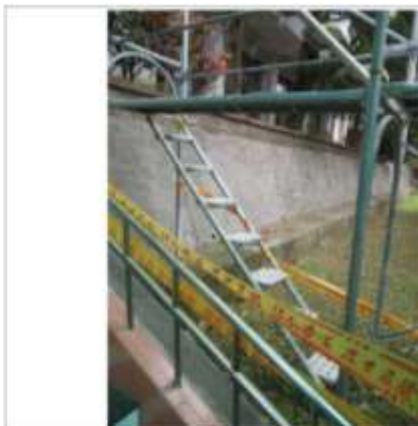
照片 3 樓梯採光罩旁之施工架已設置安全上下設備。

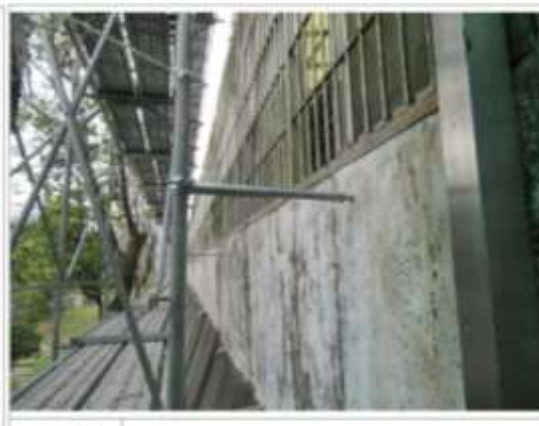
照片 5 樓梯外牆之施工架已設置壁連桿。

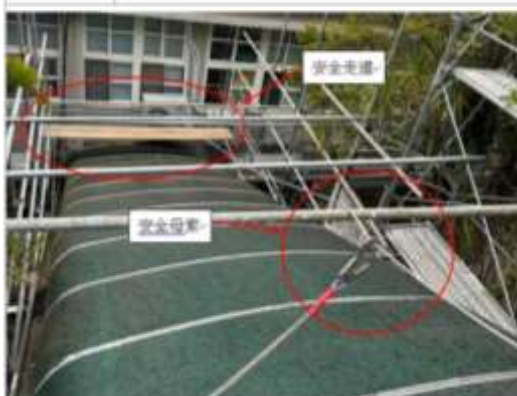
照片 4 樓梯採光罩上方已設置安全索及安全走道。

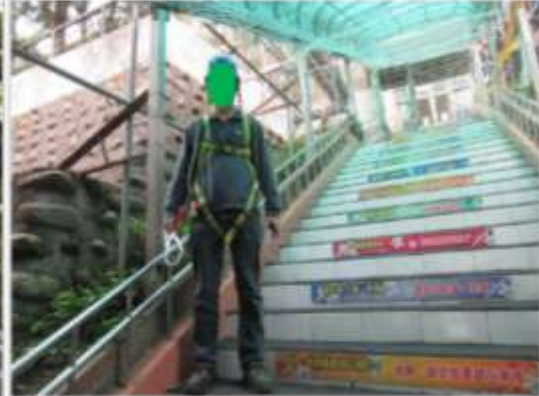
照片 6 施工人員穿著之背負式安全帶(雙掛勾)
