【重大職業災害案例分享】 - 114 - 04 - 26

標題：從事屋頂水溝清潔作業發生墜落重大職業災害

資料來源：勞動部職業安全衛生署中區職業安全衛生中心

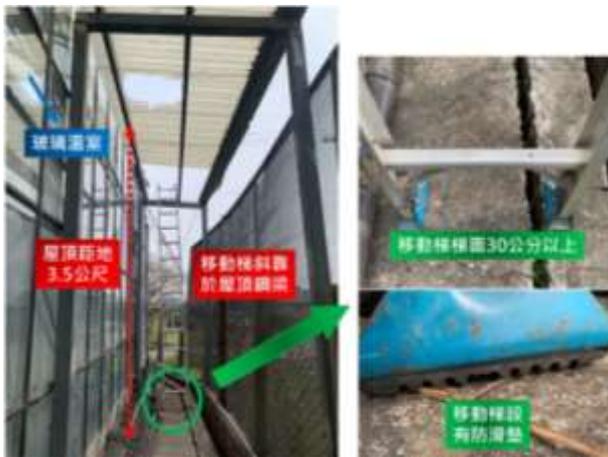
114年2月21日14時許，OO公司所僱勞工張OO（以下簡稱張員）至公司內玻璃溫室從事水溝清潔作業，張員使用移動梯爬至距地高度3.5公尺之屋頂上，張員站立於屋頂準備清洗溫室屋頂之水溝時（玻璃溫室屋頂為玻璃材質，惟溫室旁屋頂為塑膠材質之浪板，張員未穿戴安全帶及安全帽），不慎踏穿屋頂塑膠浪板墜落至地面，當下送往彰化基督教醫院急診室觀察治療，並於2月23日10時許辦理住院，現已轉院至員林郭醫院大村分院進行復健。

事發現場移動梯架設示意圖

- (一) 雇主對於在高度 2 公尺以上之處所進行作業，勞工有墜落之虞者，應以架設施工架或其他方法設置工作台。雇主依前項規定設置工作台有困難時，應採取張掛安全網或使勞工使用安全帶等防止勞工因墜落而遭致危險之措施。
- (二) 雇主對於在高度 2 公尺以上之高處作業，勞工有墜落之虞者，應使勞工確實使用安全帶、安全帽及其他必要之防護具。
- (三) 雇主應依職業安全衛生法及有關規定會同勞工代表訂定適合其需要之安全衛生工作守則，報經勞動檢查機構備查後，公告實施。
- (四) 雇主對新僱勞工或在職勞工於變更工作前，應使勞工接受適於該工作必要之一般安全衛生教育訓練。

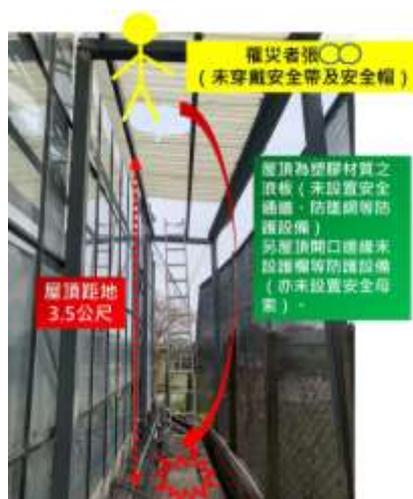
罹災者在離地高度3.5公尺之屋頂處作業，雇主未架設施工架或其他方法設置工作台，亦未設安全母索供安全帶鉤掛，屋頂未設置安全通道、防墜網等防護設備，未設有屋頂作業主管，且未使罹災者於作業過程中確實使用背負式安全帶、安全帽，造成罹災者墜落地面導致受傷送醫。

事發現場張員墜落示意圖
