【重大職業災害案例分享】 - 113 - 12 - 22

標題：勞工從事樓層巡查作業時，因關閉高處窗戶不慎發生墜落致死重大職業災害

資料來源：勞動部職業安全衛生署

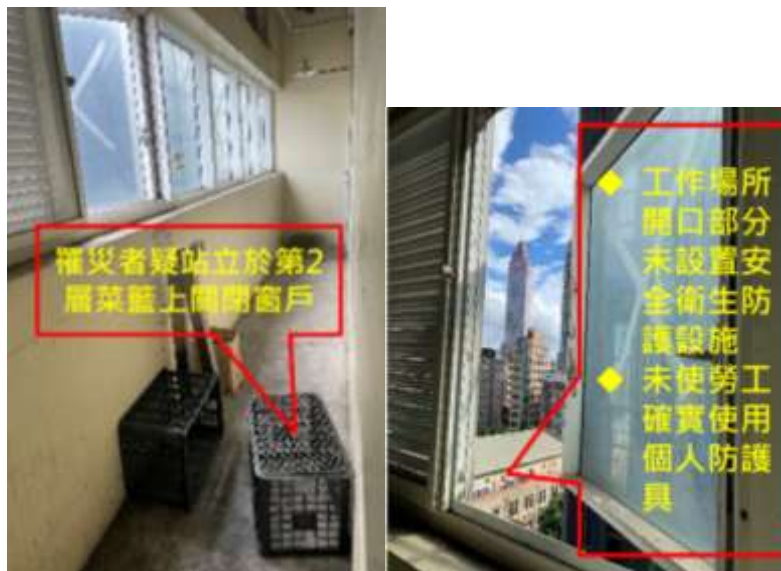
113年11月13日臺北市某KTV勞工從事樓層巡查作業時，發現高處窗戶未關閉，爰將2菜籃堆疊再站立於第2層菜籃上，以關閉窗戶，推測因重心外移，不慎從8樓窗戶墜落，到院前心肺功能停止(OCHA)，經急救後不治。

勞工站立於第2層菜籃關閉高處窗戶時，因側牆防護高度不足，且雇主未採取必要之墜落災害防止設施，疑因罹災者重心外移，發生墜落災害致死。

- (一) 雇主對於高度在2公尺以上之工作場所邊緣及開口部分作業，應採取使勞工使用安全帶等防止因墜落而致勞工遭受危險之措施。(職業安全衛生設施則第224條)
- (二) 雇主對於在高度2公尺以上之高處作業，勞工有墜落之虞者，應使勞工確實使用安全帶、安全帽及其他必要之防護具。(設職業安全衛生設施則第281條)
- (三) 建議材料之堆放，應距離該開口部分2公尺以上。(營造安全衛生設施標準第35條)
- (四) 建議可依需求設置百葉窗、門窗電動啟閉設施或限位器等，以減少開關頻率及風險。
