## 【承攬商高處（架）施工行為態樣宣導】 - 114 - 01 - 23

標題：承攬商勞工於 2 公尺以上作業，未正確使用安全帶等防墜措施，且設備未先予暫時網綁保全即進行搬運移動，易導致發生人員墜落或物品掉落砸傷他人之危害事件

資料來源：環境安全衛生巡檢表

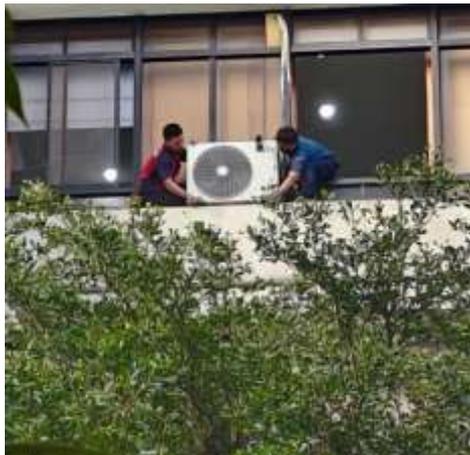
- 1.本中心於 12 月 13 日下午 3 時 30 分接獲三民校區側門保全通知，發現資訊館南側約 5 樓位置有施工人員裝冷氣時，無配戴安全帶且直接在屋凸上行走。經實際到現場查看，確有施工人員無配戴任何個人防護具(如安全帽、背負式安全帶等)下直接攀高作業。
- 2.經通知採購案件承辦人並告知違規事項，及若發生施工職災，本校恐背負〈職業安全衛生法〉第 25 條之連帶賠償責任，請承攬商的施工人員在無配戴齊備個人防護具前，禁止攀爬到窗外作業。但保全於 4 時 57 分再次通知，施工人員目前還在 5 樓作業，沒有穿戴背負式安全帶將上半身露在外面，恐仍有墜落之虞。

- 1.採購承辦或監工人員，應於作業前檢查施工人員已完整穿戴安全帽、背負式安全帶等個人防護具後，方能開始作業。另安裝冷氣機時，應先將設備網綁牢固再移動，以避免發生似 112 年 7 月 20 日政大女學生遭墜落的冷氣機砸中，造成頭部重創身亡的憾事發生。
- 2.本校已經制定「承攬商安全衛生管理要點」並公告實施，任何單位因採購而使廠商進入校園履約施工，自然必須要求廠商遵守規定，前開第 1 例施工人員行為錯誤態樣顯然是採購單位未落實執行規定，而任由廠商一再重複發生。若承辦人員已向承攬商要求須備齊相關防墜措施，但其仍不聽規勸及停工，為避免日後因不注重工安導致發生重大職災之虞，進而影響校譽及負連帶賠償責任(職業安全衛生法第 25 條)，則建請將該廠商列為「不良廠商」並減少往來。
- 3.依照「國立臺中科技大學承攬商安全衛生管理要點」第六條規定：  
承攬商擬於校區進行高架、高空工作車、吊掛、動火、局限空間…等具危害性作業者，必須於作業前 3 天（緊急或突發性作業，不在此限）會同本校請購單位或經辦單位填寫「單項作業安全許可單」，擲交環境與安全衛生中心辦理審核備案後，始得作業。
- 4.施工人員入校施工時，一定須遵守〈職業安全衛生法〉及其相關子法、政府採購法第 70、70-1 條及公共工程職業安全衛生管理與注意事項、「國立臺中科技大學承攬商安全衛生管理要點」內之規定執行，請購或經辦等單位也務必善盡相關職安監督之責。

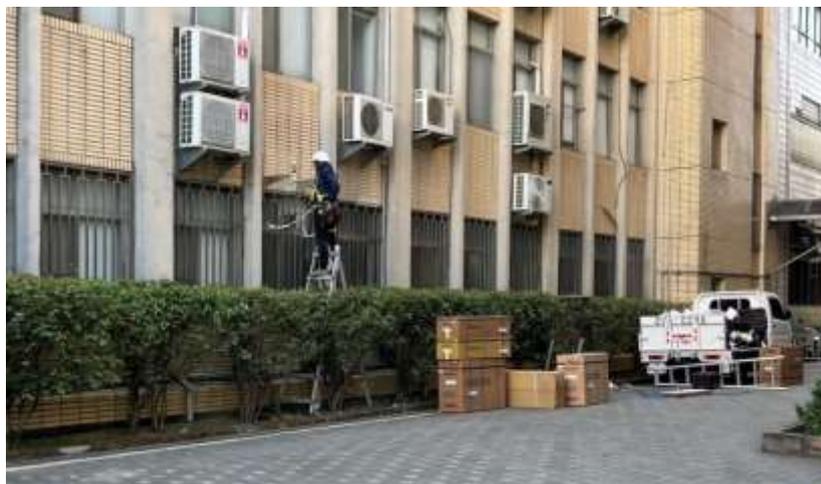
- 3.又查，在 12 月 20 日下午 3 時 29 分於行政大樓西側 1 樓外，也有另一家承攬廠商裝設冷氣機，但其施工人員配戴齊備的安全帽、背負式安全帶等個人防墜措施作業(如下圖所示)，兩相比較，承攬商的職業安全衛生管理品質，高下立判。
