【重大職業災害案例分享】 - 113 - 11 - 21

標題：從事室內油漆粉刷工程發生吸入有害物(甲苯)致死重大職業災害

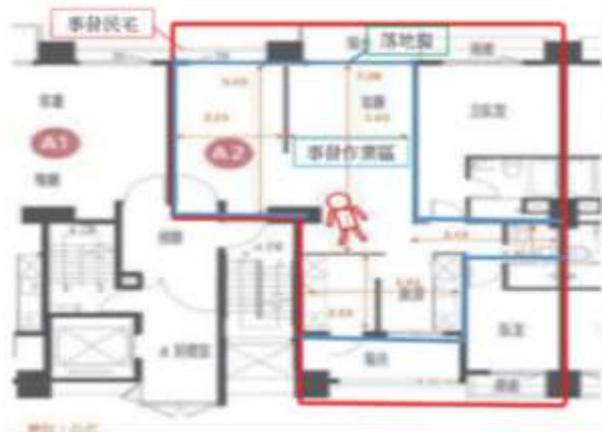
110年3月3日罹災者於某民宅從事油漆粉刷作業，作業時因不慎打翻油漆，並使用香蕉水進行擦拭，惟現場門窗緊閉，僅有落地窗對外部分開啟(開窗寬度為0.15公尺、落地窗高度為2.16公尺)，為通風不良工作場所，致罹災者吸入過多甲苯等有機溶劑死亡。

▲ 災害現場平面圖。

- (一)於室內從事有機溶劑之塗飾作業，應於該作業場所設置密閉設備、局部排氣裝置或整體換氣裝置。
- (二)應指定現場主管擔任有機溶劑作業主管，確認通風設備運轉情況及勞工作業情形，監督個人防護具之使用等。
- (三)於室內儲藏有機溶劑或其混存物時，應使用備有栓蓋之堅固容器，以免有機溶劑或其混存物之溢出、漏洩、滲洩或擴散之情形。

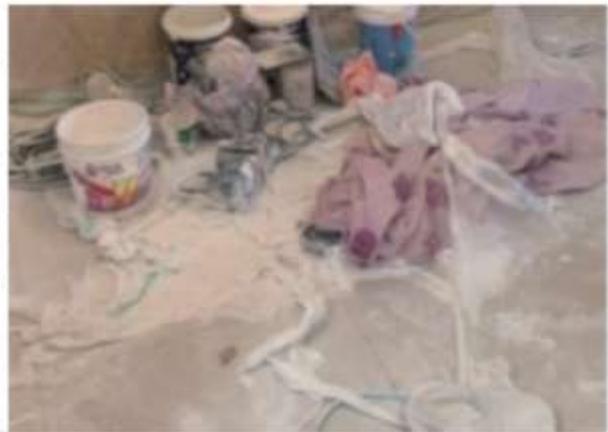
從事油漆粉刷時，油漆及香蕉水含有甲苯等有機溶劑，惟因現場未設置局部排氣或整體換氣裝置且門窗未開啟，導致通風不良致有機溶劑蓄積，加上現場未置有機溶劑作業主管在場監督作業，造成罹災者吸入過量有害物後中毒死亡。

▲ 現場發現1桶打翻於地面之白底漆，及1桶香蕉水，且地面有香蕉水擦拭痕跡。
