## 【重大職業災害案例分享】 - 115 - 5 - 39

標題：從事清潔作業時從合梯上發生墜落災害致死重大職業災害

資料來源：臺中市勞動檢查處

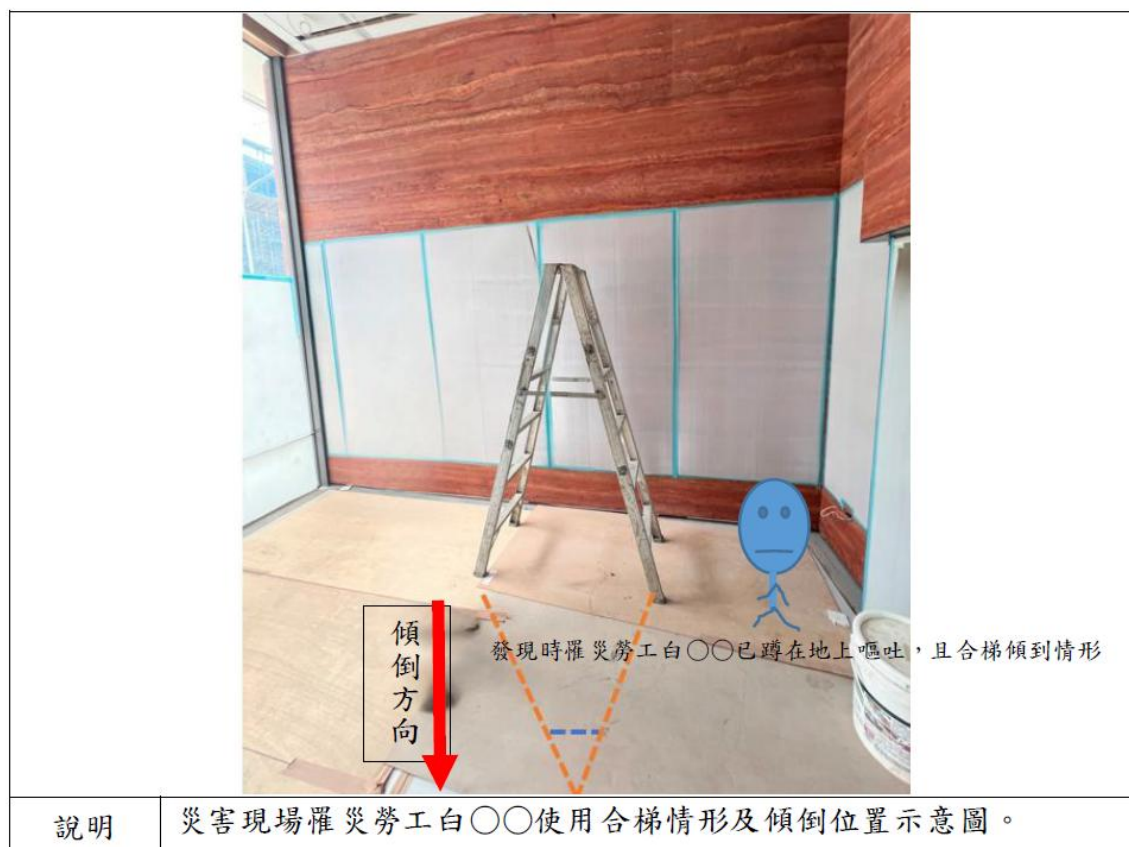
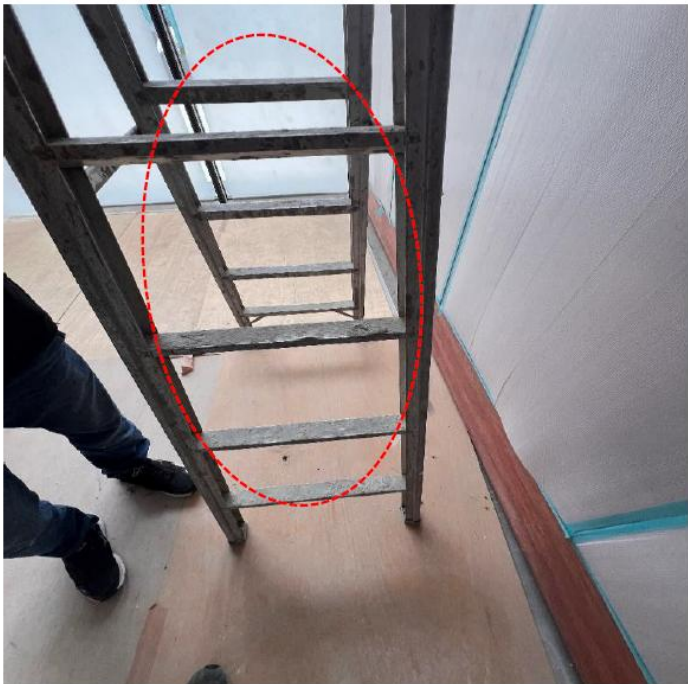
| <p>說明</p> | <p>本案使用之鋁製材質之合梯為 5 階，高約 1.73 公尺，兩梯腳間有金屬等硬質繫材，合梯張至固定點時梯腳與地面之角度為 65 度，腳部有防滑絕緣腳座套，梯面寬度約 5 公分並具止滑溝條，惟梯面已被水泥鋪滿。</p> |

(1)合梯未具備安全之防滑梯面。

(一)雇主對於使用之合梯，應符合下列規定：一、...。四、有安全之防滑梯面。(職業安全衛生設施規則第 230 條第 1 項第 4 款)
