## 【重大職業災害案例分享】 - 113 - 07 - 17

標題：勞工於戶外高氣溫環境從事太陽能板安裝作業而發生中暑重大職業災害

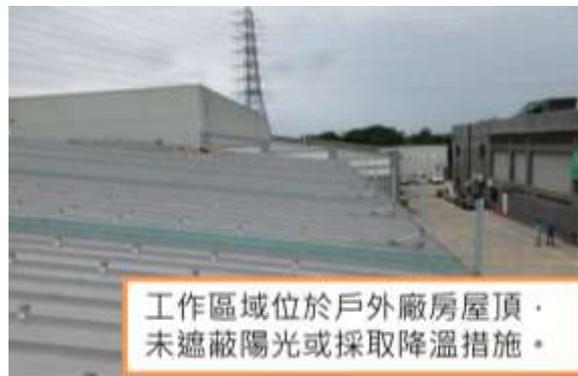
109 年 8 日上午 8 時姜姓勞工從事室外屋頂太陽能板分料及安裝作業，因天氣炎熱，勞工於上午 10 時至室內休息時表示想吐，即安排休息未再上工。休息期間臉色蒼白，初期仍有抽煙、喝水及對談，惟於中午 12 時許，突然神情恍惚、自言自語及身體行為不受控制，身體呈緊繃、抽搐狀態，經平躺休息仍未好轉，緊急送醫後搶救無效死亡。

而該雇主未採取降低作業場所溫度、調整作業時間等熱危害預防措施及適當緊急處理，導致 1 名勞工中暑致死，經地方法院依過失致人於死罪，判賠新臺幣 265 萬元及 2 個月有期徒刑。

(一)肇災原因：勞工於高氣溫環境下從事戶外屋頂作業，雇主未採取降低作業場所之溫度、調整作業時間等熱危害預防措施；於發生熱疾病症狀時未適當處置及送醫而致死亡。

- ①使勞工從事高氣溫戶外作業，應評估工作環境熱危害風險，設置降低作業場所溫度之設施、調配作業及休息時間等措施。
- ②對於新進勞工，應採取熱適應相關措施。
- ③設置陰涼休息場所，並留意作業勞工健康狀況，提醒勞工定期補充水分。
- ④現場主管及作業勞工應接受熱危害預防教育訓練。

- ⑤勞工出現熱疾病相關症狀時，應作緊急應變處置，健康狀況未改善時，應立即就醫尋求專業協助。
