【重大職業災害案例分享】 - 113 - 09 - 19

標題：勞工站立於高度約 3 公尺之移動梯上從事冷氣機之室外機檢查作業時，接觸漏電之室外機外殼而發生感電後墜落地面致死重大職業災害

資料來源：勞動部職業安全衛生署中區職業安全衛生中心

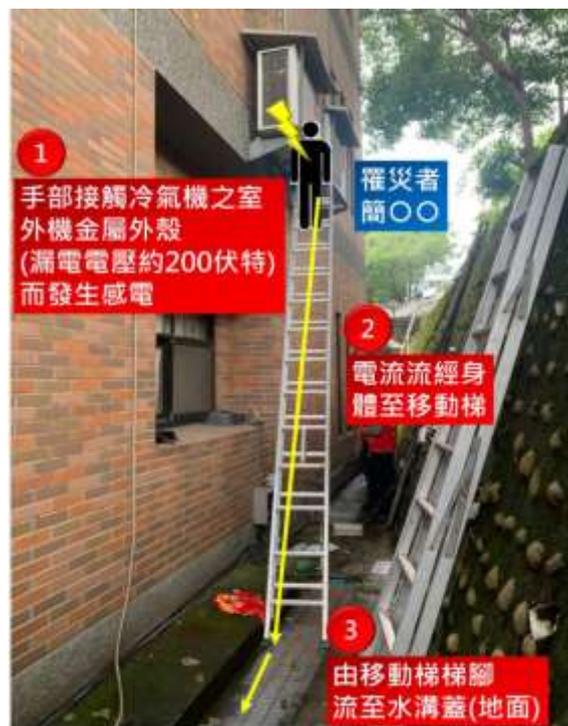
罹災者簡○○發生感電形成電流回路示意圖

(一)直接原因：罹災者簡○○站立於高度約 3 公尺之移動梯上從事冷氣機之室外機檢查作業時，接觸漏電之室外機外殼而發生感電後墜落地面，造成心律不整及高處跌落致急性外傷性顱內出血，致缺氧性腦病變死亡。

- (1)對於電氣設備及線路之檢查、修理或調整等有導致感電之虞者，未停止送電。
- (2)從事電氣工作未使用絕緣防護具及其他必要之防護器具。
- (3)高度 2 公尺以上之高處作業未使用安全帶、安全帽及其他必要之防護具。
- (4)高度 2 公尺以上之處所進行作業未架設施工架或其他方法設置工作台。
- (5)電氣設備（冷氣機之室外機）未於非帶電金屬部分施行接地。

(1) 雇主對於使用之電氣設備，應依用戶用電設備裝置規則規定，於非帶電金屬部分施行接地。(職業安全衛生設施規則第 239-1 條)

雇主為防止電氣災害，應依下列規定辦理：...十二、對於電氣設備及線路之敷設、建造、掃除、檢查、修理或調整等有導致感電之虞者，應停止送電，...。(職業安全衛生設施規則第 276 條第 12 款)

基於上開法規，對於冷氣機、...等電氣設備或其電力線路進行敷設、建造、掃除、檢查、修理或調整時，應確實斷電及在電源開關處掛牌上鎖(防止他人誤開啟)，並裝戴齊備個人防護具，方可進行作業。另請各單位對於既設之冷氣室外機，應及早進行已完成金屬機殼接地的檢查確認或改善，以避免感電的職業災害發生。
